# Asbestinventarisatetest

Meybroekstraat 28, 3510 Hasselt

Attestnummer : 20231102-000022.000

Uitgegeven op : 02.11.2023

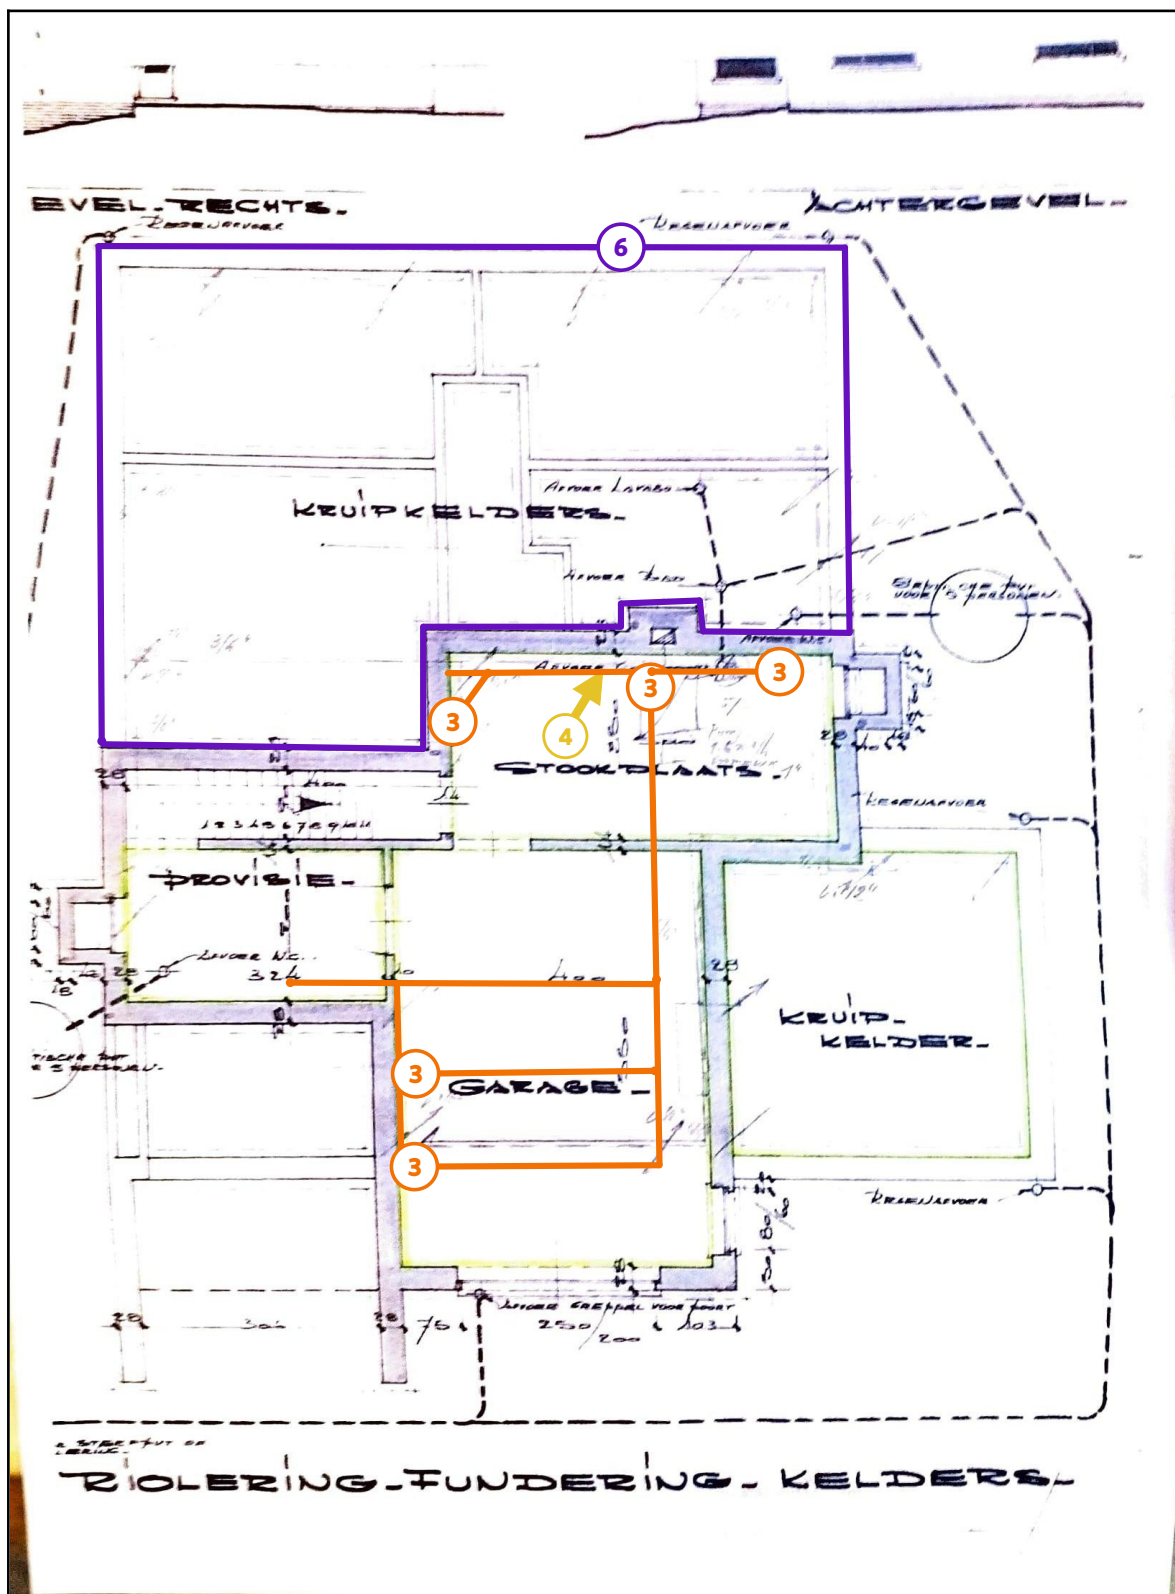
# Plan 1.1: kelder

3. leidingisolatie kelder	Asbestmateriaal	Verwijderen
4. bakeliet	Asbestmateriaal	Zorgvuldig beheren
6. kruipkelder	Beperking	-

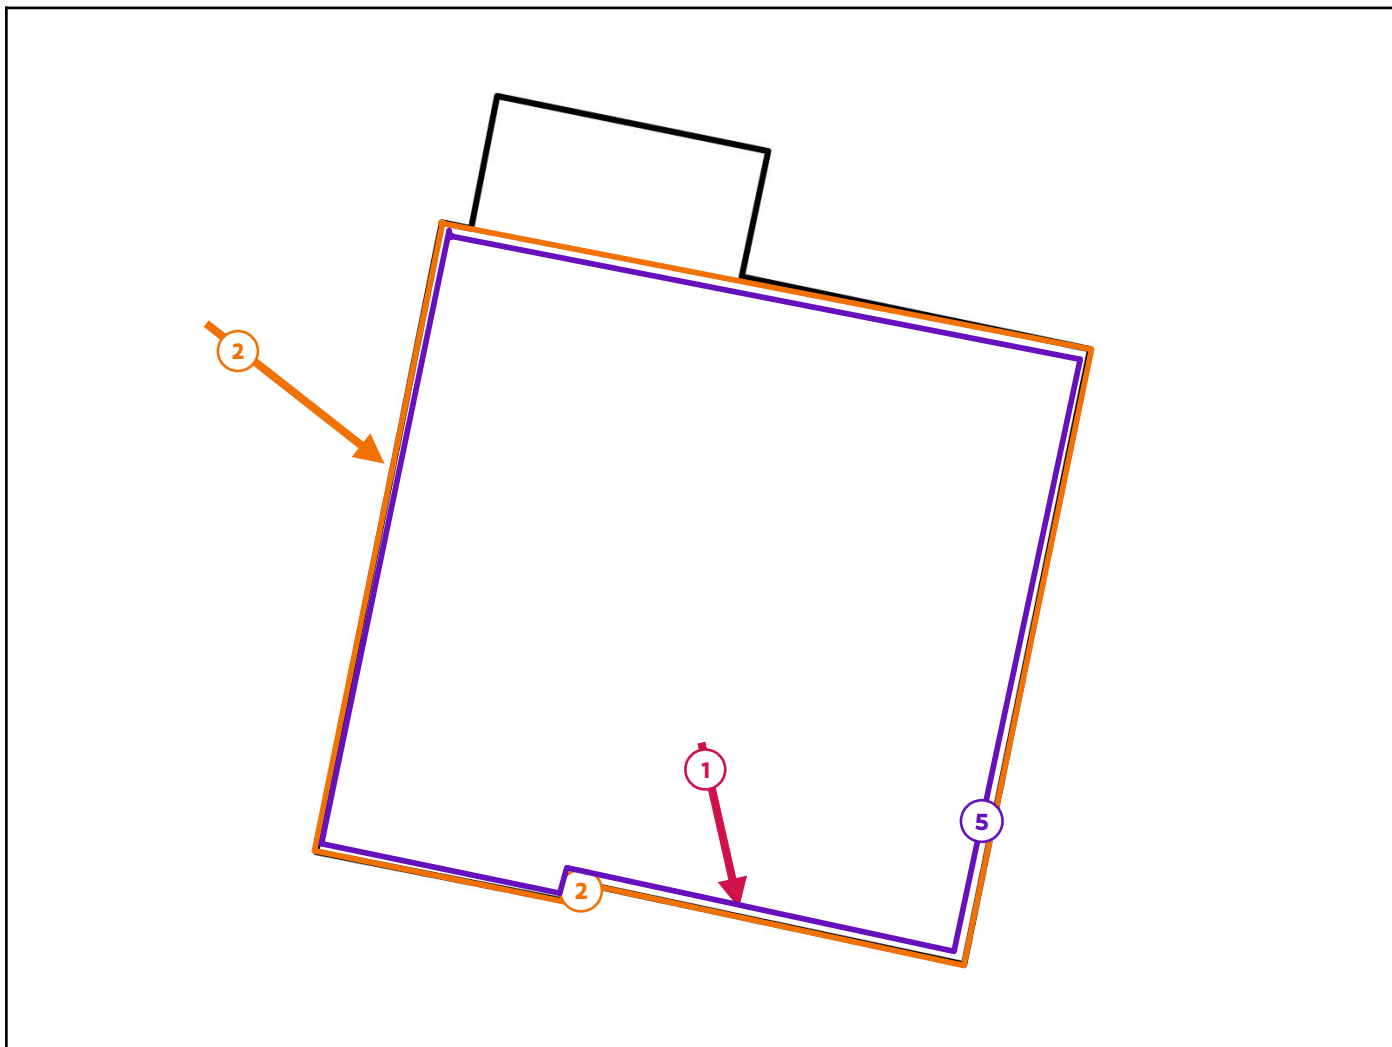
## Plan 1.3: zolder

Beschrijving	Type	Actie
1. leien zolder	Asbestmateriaal	Dringend verwijderen
2. dakleien	Asbestmateriaal	Verwijderen
5. onderdak	Beperking	-

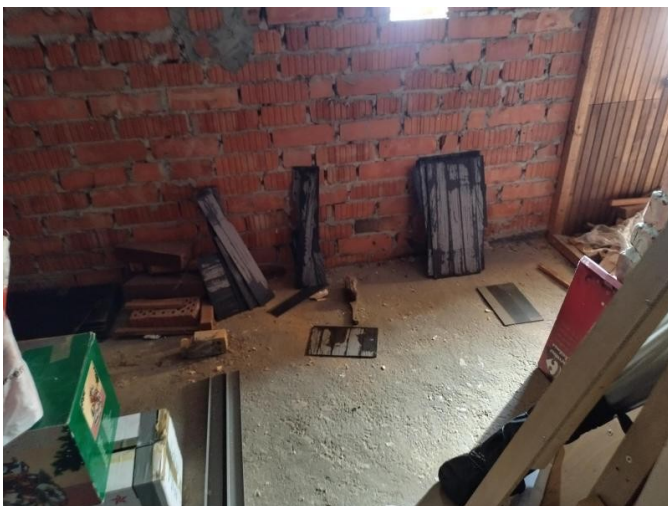
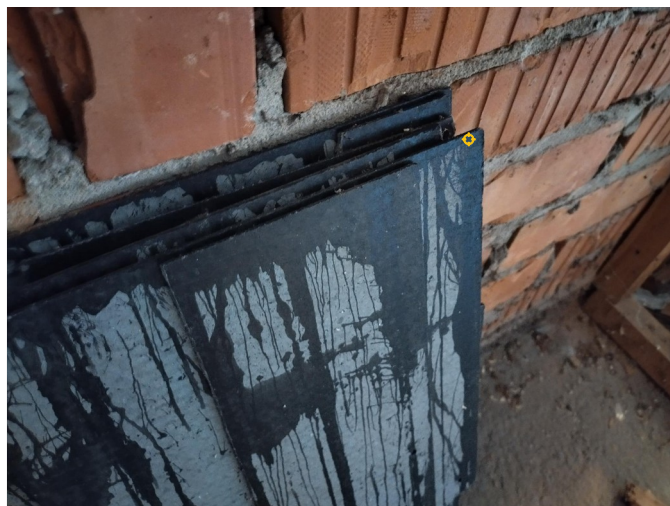
- Eenvoudige handelingen: mag via doe-het-zelf of door werknemer(s) met opleidingsattest eenvoudige handelingen  
Dit is losliggend, hechtgebonden materiaal.

#	Type	Referentie	Resultaat
1.1	Puntmonster	5-lei	Chrysotiel

Beschrijving	leien zolder
Type afvalstof	Betreft stock-voorraad of gedemonteerde asbestmaterialen
Aanwezige resten	Geen resten aanwezig
Omgeving	Binnen
Primaire drager	Gedemonteerd of buitengebruik gesteld materiaal
Asbestmaterialen	<ul style="list-style-type: none"><li>Dak- en gevelbekleding - Lei, shingle</li></ul>
Bindmiddel van asbestmateriaal	Cement
Gebondenheid op basis van bindmiddel	Hecht
Hoeveelheid (gewicht - aantal)	<ul style="list-style-type: none"><li>0,50 kg - 1 stuk</li></ul>
Totaal gewicht	0,50 kg
Eenvoudig bereikbaar	Ja
Identificatiemethode	Vaststelling met monstername

**Dringend verwijderen**

- Verwijder het asbestafval.

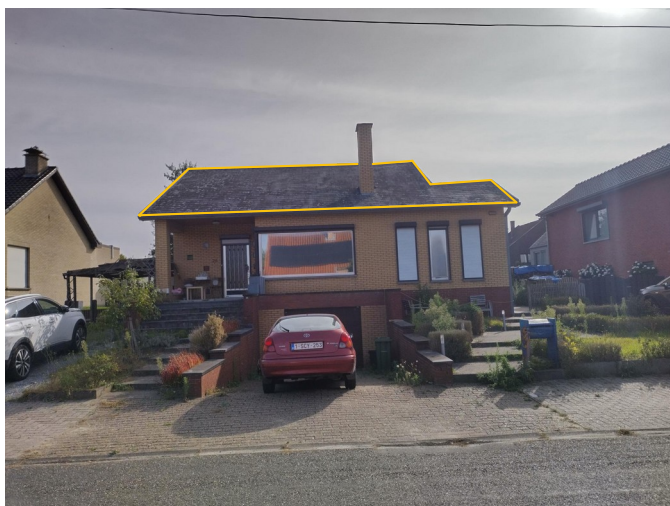
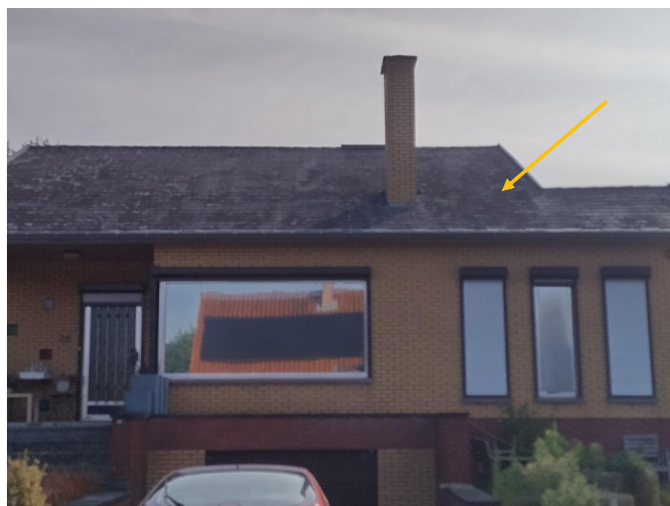
Het asbestmateriaal valt onder de mijlpaal van 2034.

- Eenvoudige handelingen: mag via doe-het-zelf of door werknemer(s) met opleidingsattest eenvoudige handelingen  
Dit is een eenvoudig bereikbare, hechtgebonden toepassing. Zelf verwijderen is echter afgeraden. Hou bij de keuze van dakwerker rekening met het feit dat deze een opleidingsattest moet dragen.

Eindbeoordeling materiaalrisico	Verhoogd materiaalrisico en/of verhoogde kans op vezelvrijgave
---------------------------------	--

Gebondenheid	Categorie 1: hechtgebonden in oorsprong
Asbestsoort (vezeltype)	Crocidoliet aanwezig
Asbestconcentratie	Laag (< 50%)
Afschermingsgraad van het gehele materiaal	Geheel of deels vrij aan de buitenlucht
Toestand van het materiaal	Matig beschadigd, matig verweerd

Beschrijving	dakleien
Omgeving	Buiten
Primaire drager	Schuin dak
Asbestmateriaal	Dak- en gevelbekleding - Lei, shingle
Bindmiddel van asbestmateriaal	Cement
Gebondenheid op basis van bindmiddel	Hecht
Hoeveelheid (oppervlakte - aantal)	• 154,46 m <sup>2</sup> - 1 stuk
Totale oppervlakte	154,46 m <sup>2</sup>
Eenvoudig bereikbaar	Ja
Bevestigingswijze	<ul style="list-style-type: none"><li>• Geklemd</li><li>• Geschroefd</li><li>• Genageld, geniet</li></ul>

Verwijderen

- Verwijder dit asbestmateriaal zo snel mogelijk. Volg de toestand goed op.

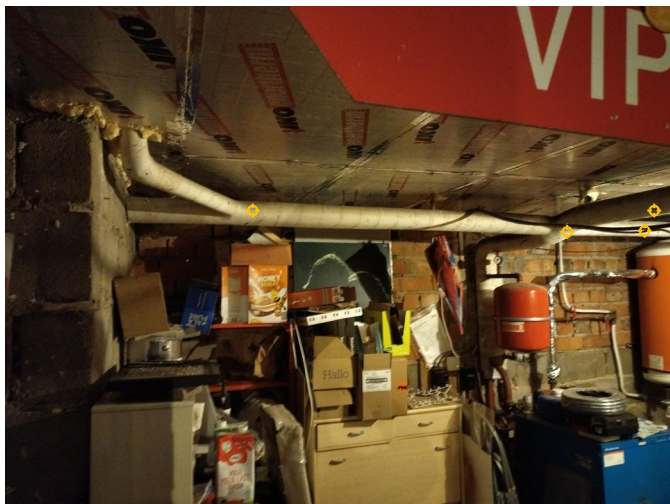
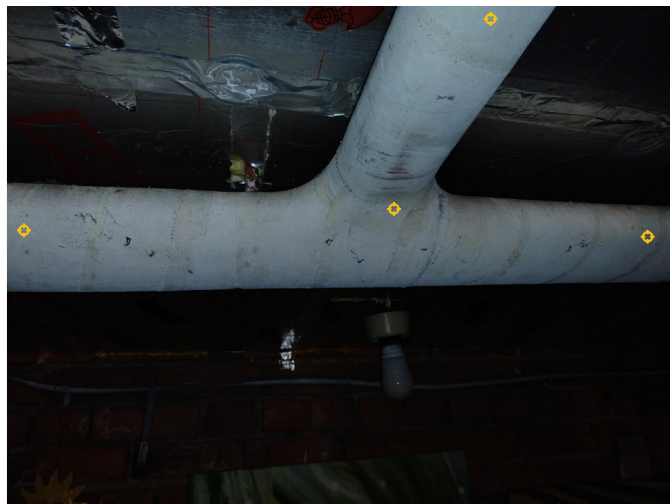
Het asbestmateriaal valt onder de mijlpaal van 2034.

Eindbeoordeling materiaalrisico	Verhoogd materiaalrisico en/of verhoogde kans op vezelvrijgave
---------------------------------	--

Gebondenheid	Categorie 2: niet-hechtgebonden met matrix
Asbestsoort (vezeltype)	Amfibool aanwezig, uitgezonderd crocidoliet
Asbestconcentratie	Hoog ( $\geq 50\%$ )
Afschermingsgraad van het gehele materiaal	Geheel of deels (ook) vrij aan de binnenlucht
Toestand van het materiaal	Onbeschadigd, niet verweerd

#	Type	Referentie	Resultaat
3.1	Mengmonster	4-leiding	Amosiet

Beschrijving	leidingisolatie kelder
Omgeving	Binnen
Primaire drager	HVAC infrastructuur en uitrusting
Asbestmateriaal	In-situ afwerkingslagen - Thermische isolatie
Bindmiddel van asbestmateriaal	Gips - kalk
Gebondenheid op basis van bindmiddel	Niet-hechtgebonden
Hoeveelheid (lengte - omtrek - dikte - aantal)	<ul style="list-style-type: none"><li>30,00 m - 50,00 cm - 20,00 cm - 1 stuk</li></ul>

Verwijderen

- Scherm in afwachting van verwijdering het asbestmateriaal af van luchtstromingen en verstoring: bijvoorbeeld door het te verpakken, te fixeren, af te dekken, signalisatie - afbakening aan te brengen, ...
- Verwijder dit asbestmateriaal zo snel mogelijk. Volg de toestand goed op.

- Hermetische zone (erkend asbestverwijderaar)  
Leidingisolatie dient verwijderd te worden door een erkend asbestverwijderaar met behulp van een hermetische zone.

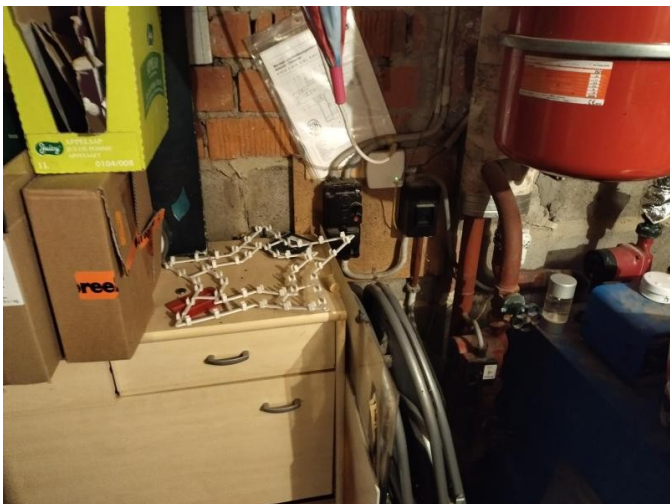
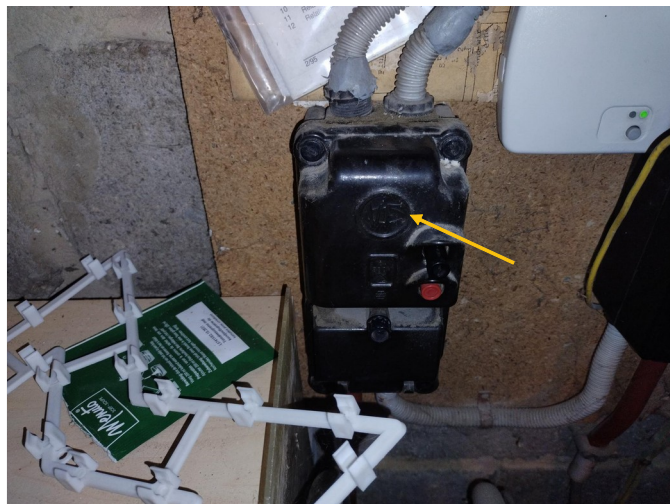
Het asbestmateriaal valt onder de mijlpaal van 2040.

Eindbeoordeling materiaalrisico	Zeer laag materiaalrisico en/of zeer lage kans op vezelvrijgave
---------------------------------	---

Gebondenheid	Categorie 1: hechtgebonden in oorsprong
Asbestsoort (vezeltype)	Alleen chrysotiel
Asbestconcentratie	Laag (< 50%)
Afschermingsgraad van het gehele materiaal	Geheel of deels (ook) vrij aan de binnenlucht
Toestand van het materiaal	Onbeschadigd, niet verweerd

Beschrijving	bakeliet
Omgeving	Binnen
Primaire drager	Communicatie en elektrische infrastructuur en uitrusting
Asbestmateriaal	Plaat, paneel, tablet - Type Bakeliet
Bindmiddel van asbestmateriaal	Kunststof of -hars
Gebondenheid op basis van bindmiddel	Hecht
Hoeveelheid (oppervlakte - dikte - aantal)	• 0,10 m <sup>2</sup> - 5,00 cm - 1 stuk
Totaal volume	0,005 m <sup>3</sup>
Eenvoudig bereikbaar	Ja
Bevestigingswijze	• Geschroefd
Identificatiemethode	Vaststelling zonder monsternamen

Zorgvuldig beheren

- Zorg voor een veilig beheer en verwijder dit asbestmateriaal wanneer het bij werken eenvoudig bereikbaar wordt. Controleer de toestand jaarlijks op wijzigingen.

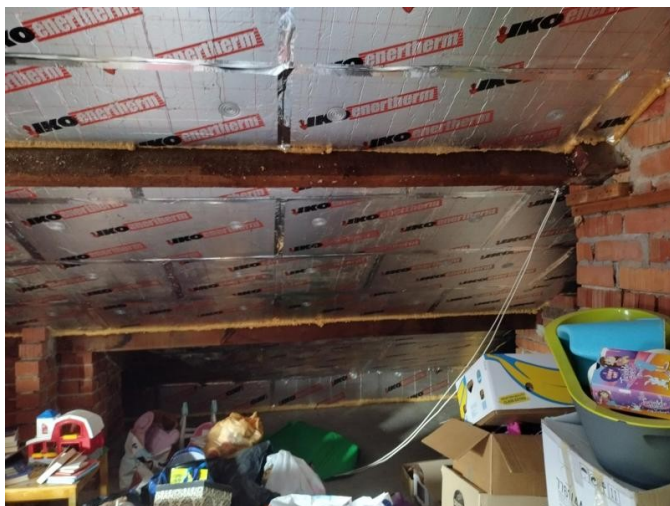
Situeringfoto

**Reden:** Er is geen volledige risicobeoordeling mogelijk

**Uitleg van de asbestdeskundige:** Het onderdak is niet zichtbaar vanuit de zolder door de isolatielaag.

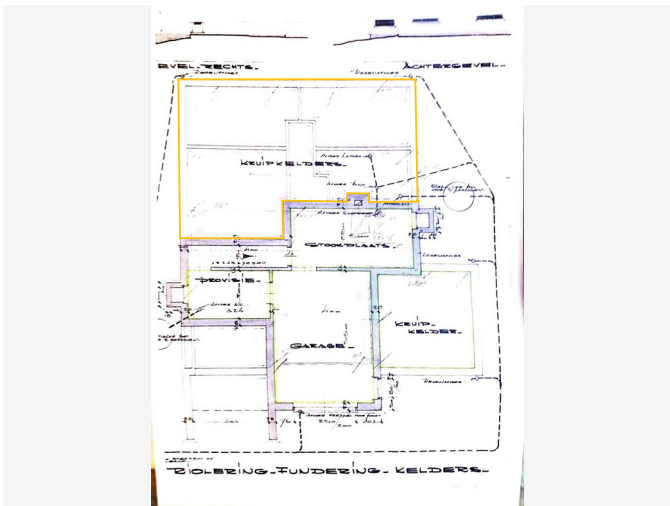
Situeringfoto

**Reden:** Er is geen volledige risicobeoordeling mogelijk

**Uitleg van de asbestdeskundige:** De kruipkelder achteraan in de woning is grotendeels dichtgemetst, identificatie is niet mogelijk.
