# Asbestinventarisatetest

Jehennestraat 5, 3770 Riemst

Attestnummer : 20240315-000138.000

Uitgegeven op : 15.03.2024

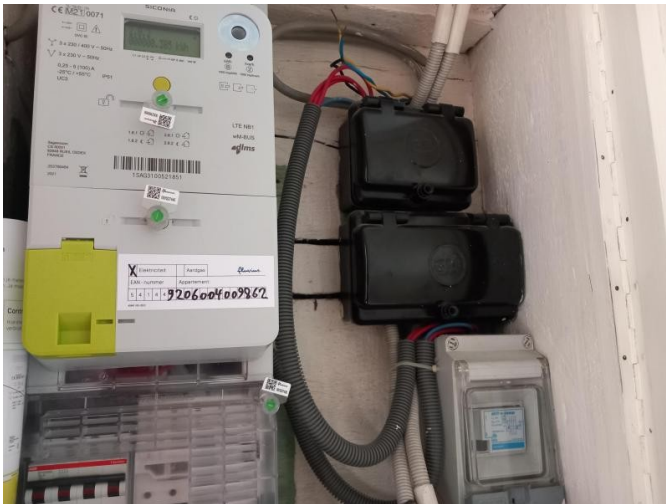
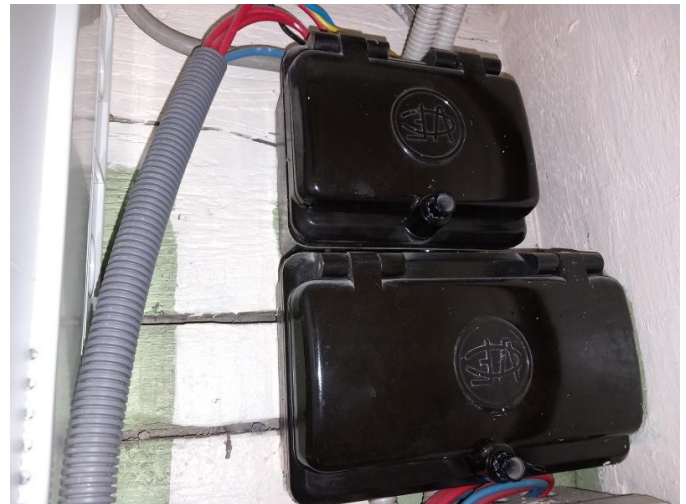
Het asbestmateriaal valt onder de mijlpaal van 2040.

Eindbeoordeling materiaalarisico	Laag materiaalarisico en/of verlaagde kans op vezelvrijgave
----------------------------------	---

Gebondenheid	Categorie 1: hechtgebonden in oorsprong
Asbestsoort (vezeltype)	Crocidoliet aanwezig
Asbestconcentratie	Laag (< 50%)
Afschermingsgraad van het gehele materiaal	Geheel of deels (ook) vrij aan de binnenlucht
Toestand van het materiaal	Onbeschadigd, niet verweerd

Beschrijving	bakeliet
Omgeving	Binnen
Primaire drager	Communicatie en elektrische infrastructuur en uitrusting
Asbestmateriaal	Plaat, paneel, tablet - Type Bakeliet
Bindmiddel van asbestmateriaal	Kunststof of -hars
Gebondenheid op basis van bindmiddel	Hecht
Hoeveelheid (oppervlakte - dikte - aantal)	• 2,00 m <sup>2</sup> - 5,00 cm - 1 stuk
Totaal volume	0,10 m <sup>3</sup>
Eenvoudig bereikbaar	Ja
Bevestigingswijze	• Geschroefd • Genageld, geniet

- Zorg voor een veilig beheer. Vermijd het beschadigen van het asbestmateriaal. Controleer de toestand jaarlijks op wijzigingen.
- Zorg voor een veilig beheer en verwijder dit asbestmateriaal wanneer het bij werken eenvoudig bereikbaar wordt. Controleer de toestand jaarlijks op wijzigingen.

- Eenvoudige handelingen: mag via doe-het-zelf of door werknemer(s) met opleidingsattest eenvoudige handelingen  
Dit is een zeer hechtgebonden toepassing. Dit mag u zelf verwijderen.

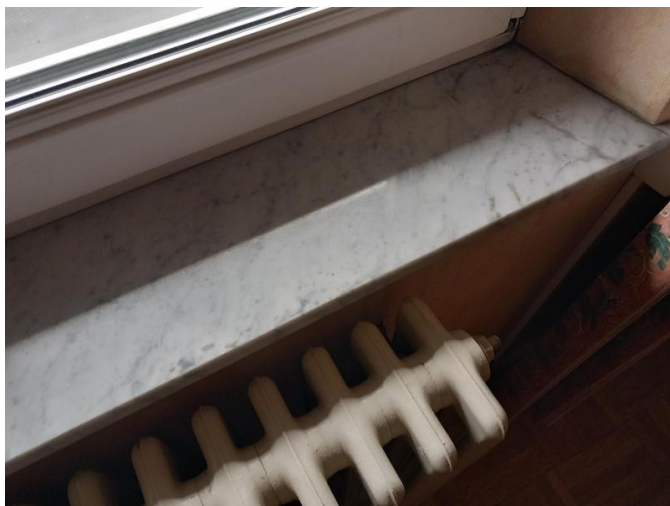
De vensterbanken bestaan uit natuursteen.

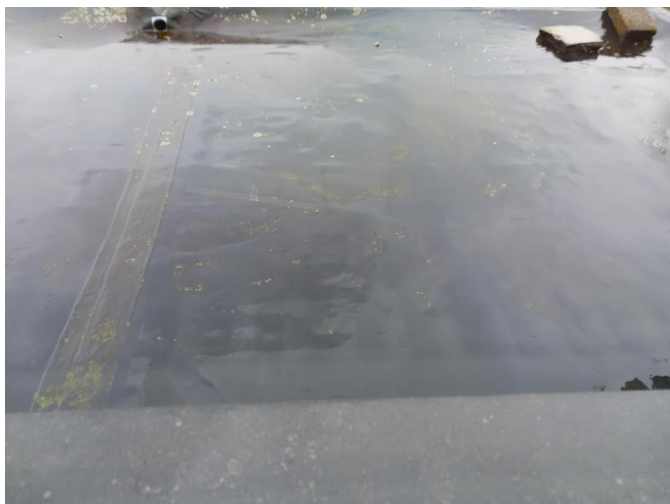
Het plat dak is bezet met EPDM, dit is geen roofing.

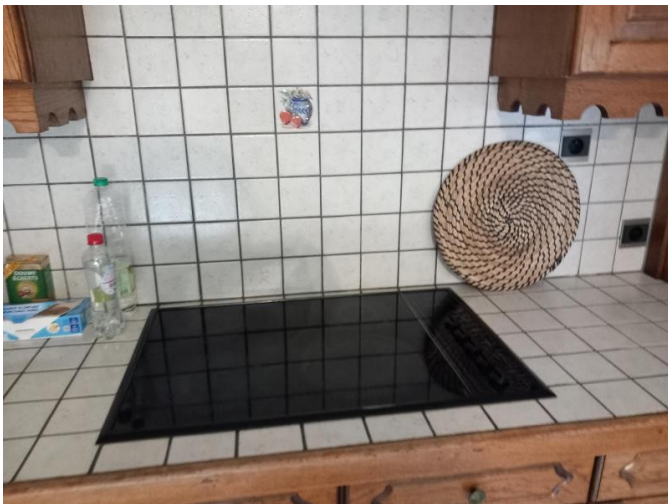
De tegels waren heel. Om die reden is staalname van de lijm een destructieve handeling.

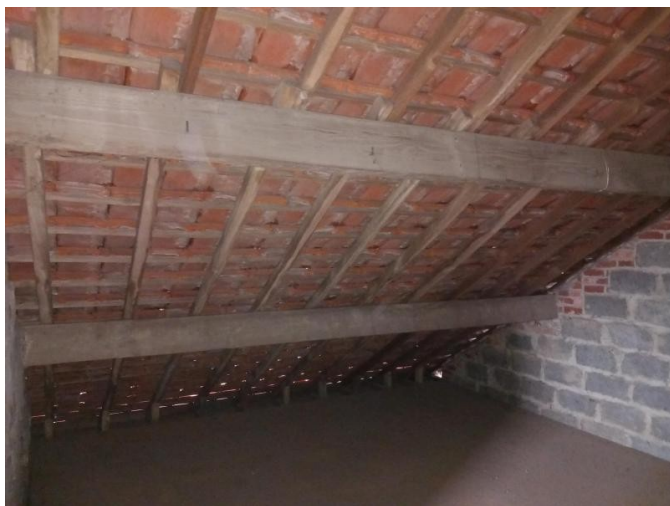
De dakpannen op zolder zijn zichtbaar. Er is geen onderdak vast te stellen.

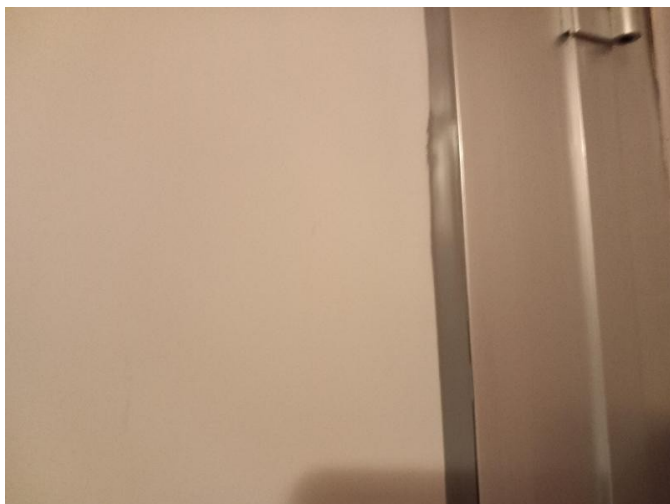
De lijm van het merendeel van de vensters is vrij recent. Dit gaat dus over siliconen kitlijm.

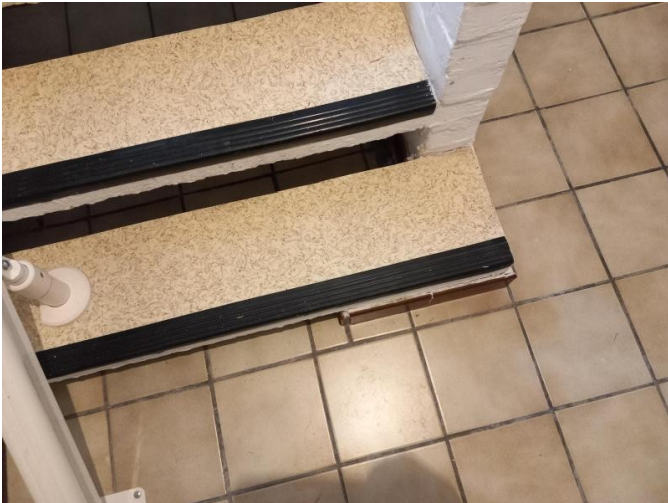
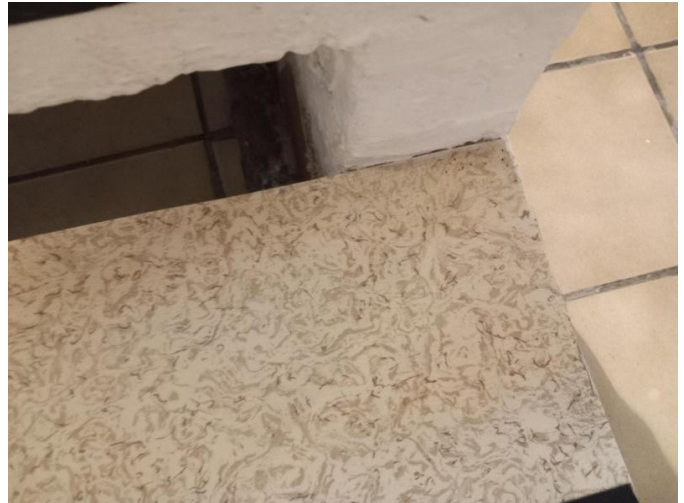
## Fiche 7: vinyl keldertrap

Geen asbest

#	Type	Referentie	Resultaat
7.1	Puntmonster	4-vinyl 1	Geen asbest

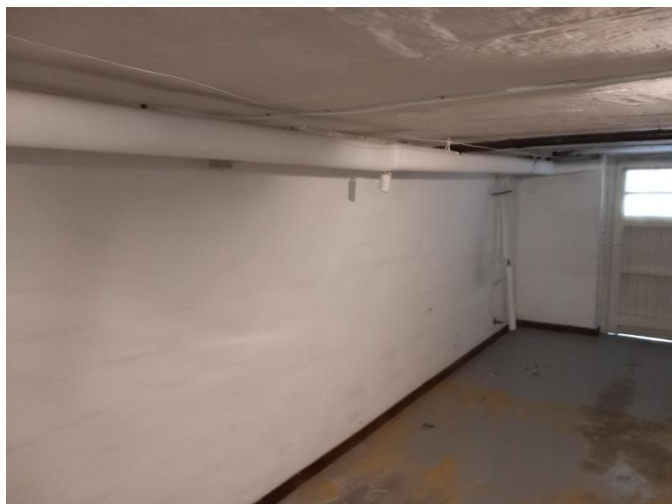
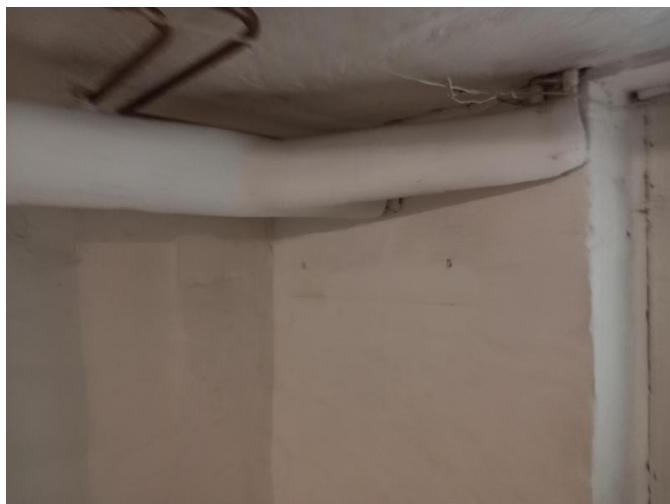
## Fiche 8: leidingisolatie kelder (bocht en recht)

Geen asbest

#	Type	Referentie	Resultaat
8.1	Mengmonster	6-leiding R	Geen asbest
8.2	Mengmonster	7-leiding B	Geen asbest

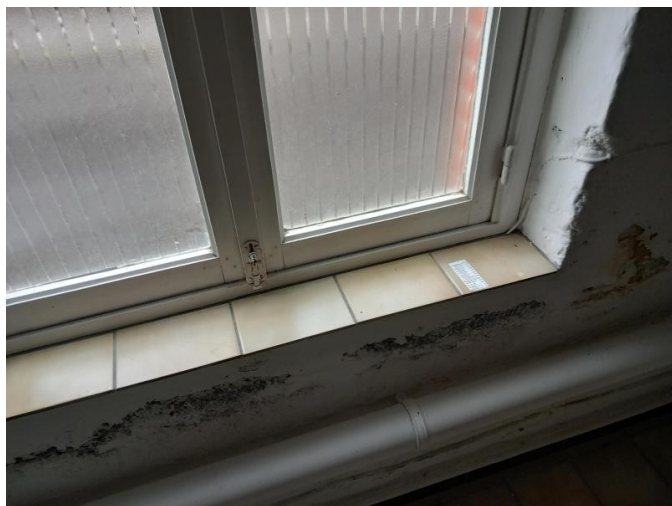
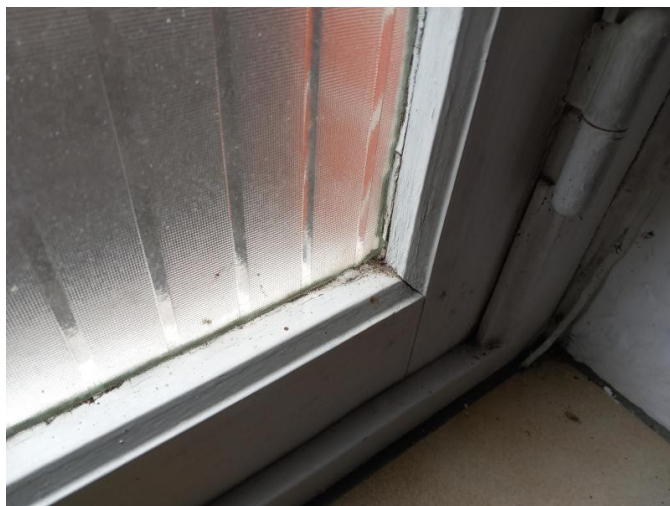
## Fiche 9: mastiek oude vensters

Geen asbest

#	Type	Referentie	Resultaat
9.1	Mengmonster	3-mastiek	Geen asbest

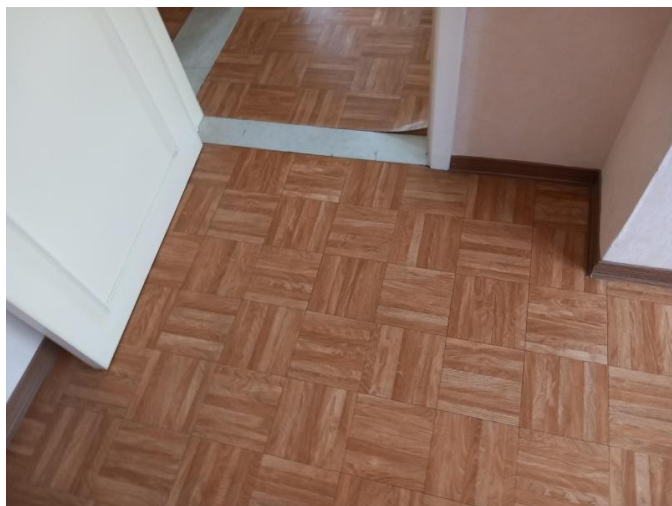
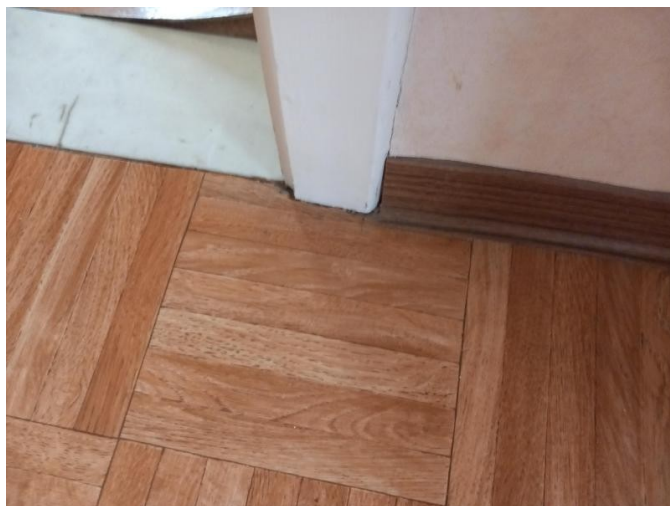
Geen asbest

#	Type	Referentie	Resultaat
10.1	Mengmonster	1-muur	Geen asbest

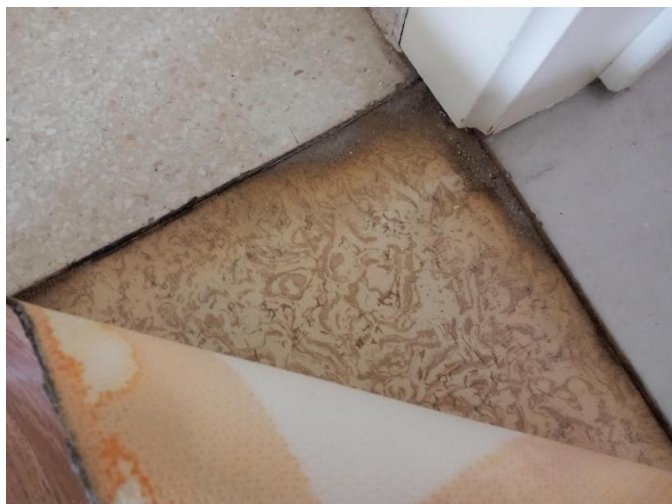
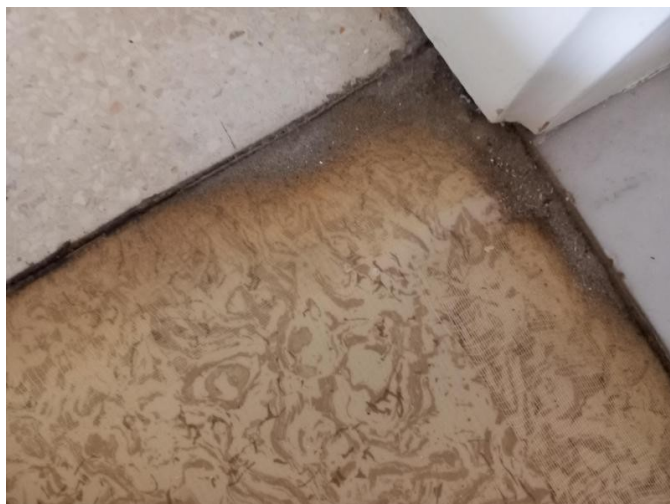
## Fiche 11: oude vinyl

Geen asbest

#	Type	Referentie	Resultaat
11.1	Puntmonster	5-vinyl 2	Geen asbest

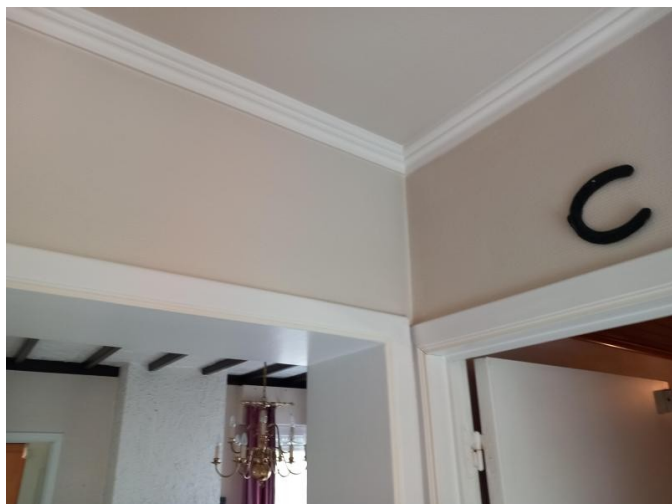
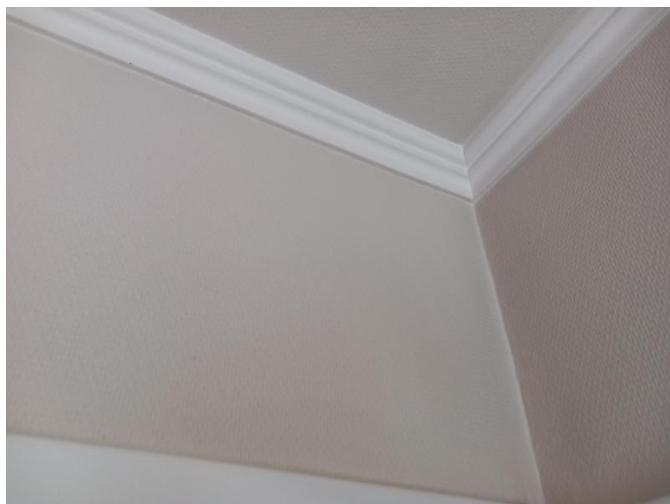
Geen asbest

#	Type	Referentie	Resultaat
12.1	Mengmonster	2-plafond	Geen asbest
