# Asbestinventarisatetest

Koninksemstraat 162, 3700 Tongeren

Attestnummer : 20240327-000117.000

Uitgegeven op : 27.03.2024

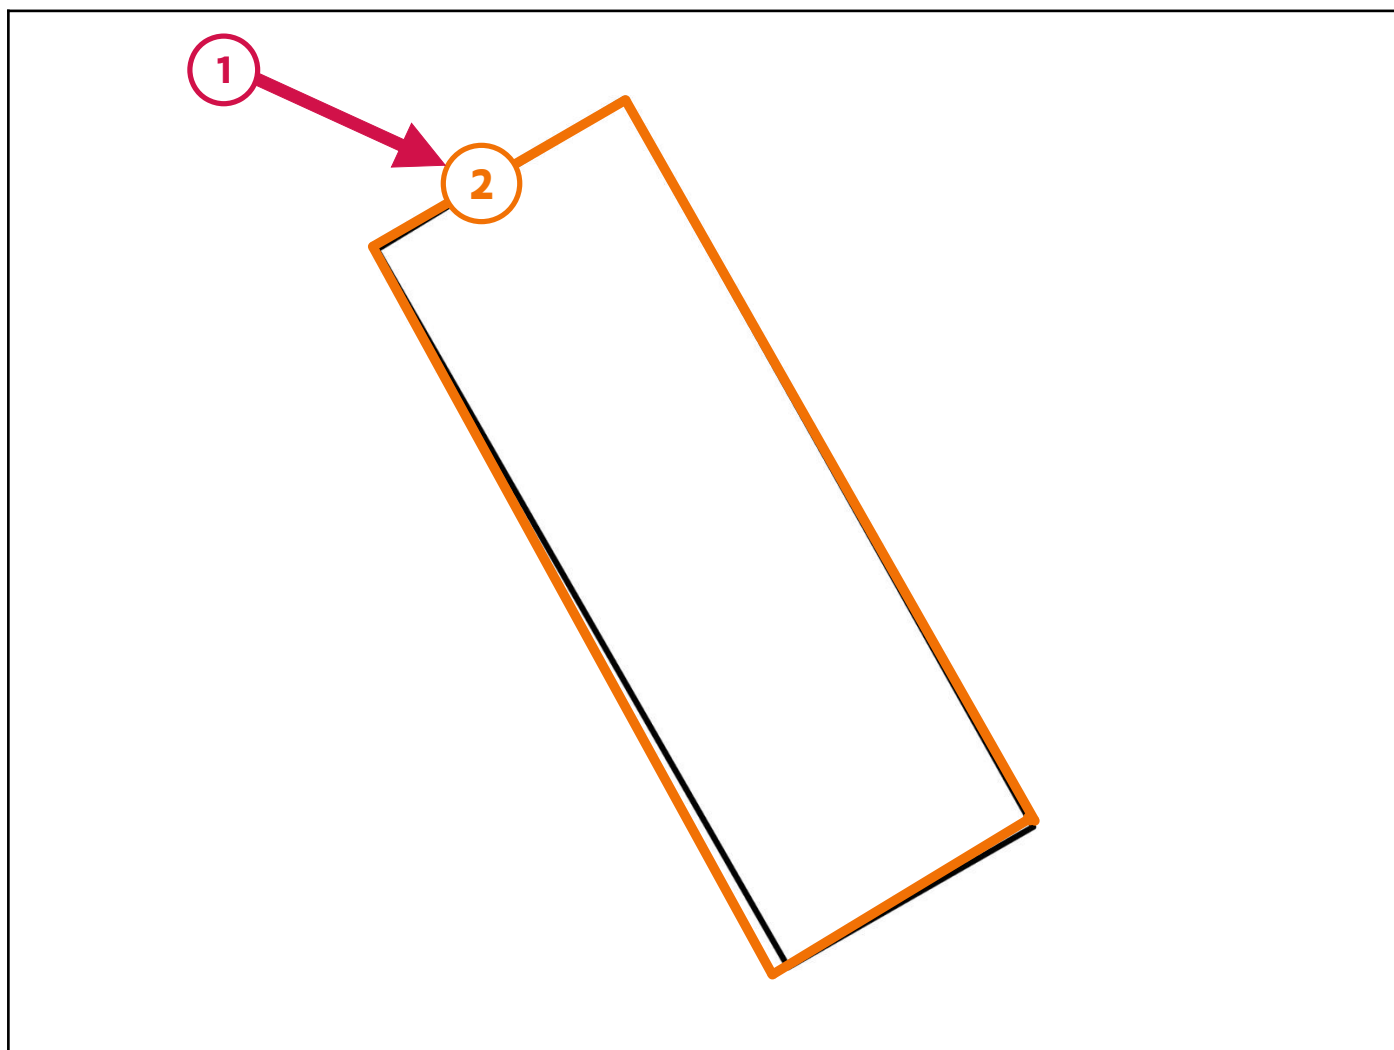
## Plan 3.1: schuur

Beschrijving	Type	Actie
1. losliggende golfplaten	Asbestmateriaal	Dringend verwijderen
2. golfplaten	Asbestmateriaal	Verwijderen

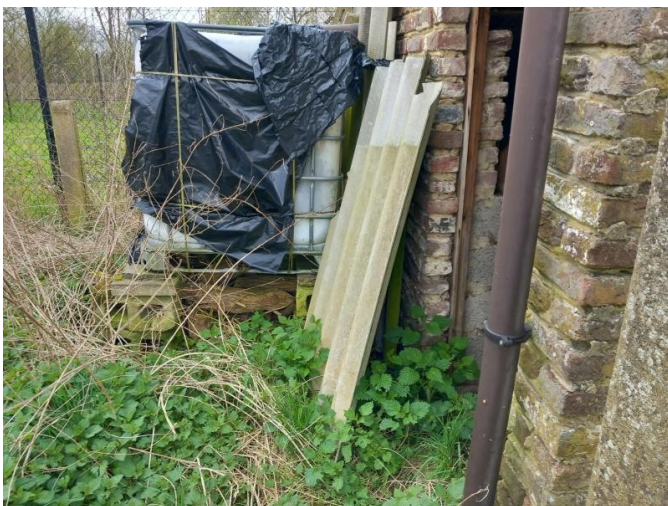
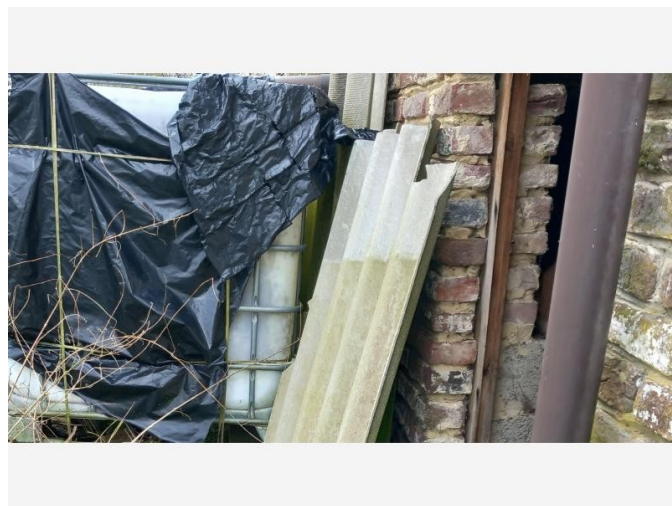
Het asbestmateriaal valt onder de mijlpaal van 2040.

**Dringend verwijderen**

Beschrijving	losliggende golfplaten
Type afvalstof	Betreft stock-voorraad of gedemonteerde asbestmaterialen
Aanwezige resten	losliggende golfplaten
Omgeving	Buiten
Primaire drager	Schuin dak
Asbestmaterialen	<ul style="list-style-type: none"><li>Dak- en gevelbekleding - Golfplaat</li></ul>
Bindmiddel van asbestmateriaal	Cement
Gebondenheid op basis van bindmiddel	Hecht
Hoeveelheid (gewicht - aantal)	<ul style="list-style-type: none"><li>15,00 kg - 1 stuk</li></ul>
Totaal gewicht	15,00 kg
Eenvoudig bereikbaar	Ja
Identificatiemethode	Vaststelling zonder monsternamen

- Verwijder het asbestafval.

- Eenvoudige handelingen: mag via doe-het-zelf of door werknemer(s) met opleidingsattest eenvoudige handelingen  
Bevindt het asbest zich buiten uw woning of gebouw? Dan mag u de volgende toepassingen zelf wegnemen: hechtgebonden asbest dat niet beschadigd is; hechtgebonden asbest dat wel beschadigd is en waarbij er vrije asbestvezels zichtbaar zijn.

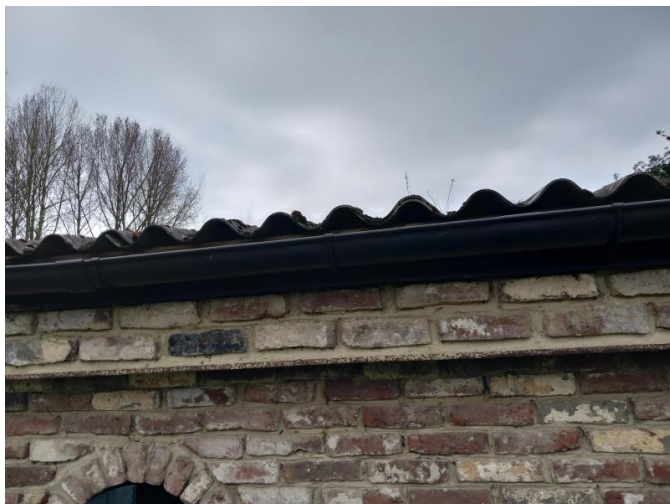
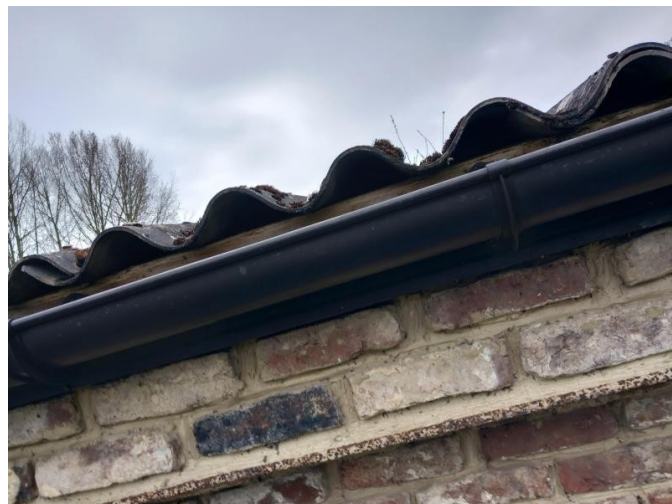
Het asbestmateriaal valt onder de mijlpaal van 2034.

Verwijderen

Eindbeoordeling materiaalrisico	Verhoogd materiaalrisico en/of verhoogde kans op vezelvrijgave
---------------------------------	--

Gebondenheid	Categorie 1: hechtgebonden in oorsprong
Asbestsoort (vezeltype)	Crocidoliet aanwezig
Asbestconcentratie	Laag (< 50%)
Afschermingsgraad van het gehele materiaal	Geheel of deels vrij aan de buitenlucht
Toestand van het materiaal	Matig beschadigd, matig verweerd

Beschrijving	golfplaten
Omgeving	Buiten
Primaire drager	Schuin dak
Asbestmateriaal	Dak- en gevelbekleding - Golfplaat
Bindmiddel van asbestmateriaal	Cement
Gebondenheid op basis van bindmiddel	Hecht
Hoeveelheid (oppervlakte - aantal)	• 35,38 m <sup>2</sup> - 1 stuk

- Verwijder dit asbestmateriaal zo snel mogelijk. Volg de toestand goed op.

- Eenvoudige handelingen: mag via doe-het-zelf of door werknemer(s) met opleidingsattest eenvoudige handelingen  
Bevindt het asbest zich buiten uw woning of gebouw? Dan mag u de volgende toepassingen zelf wegnemen: hechtgebonden asbest dat niet beschadigd is; hechtgebonden asbest dat wel beschadigd is en waarbij er vrije asbestvezels zichtbaar zijn.

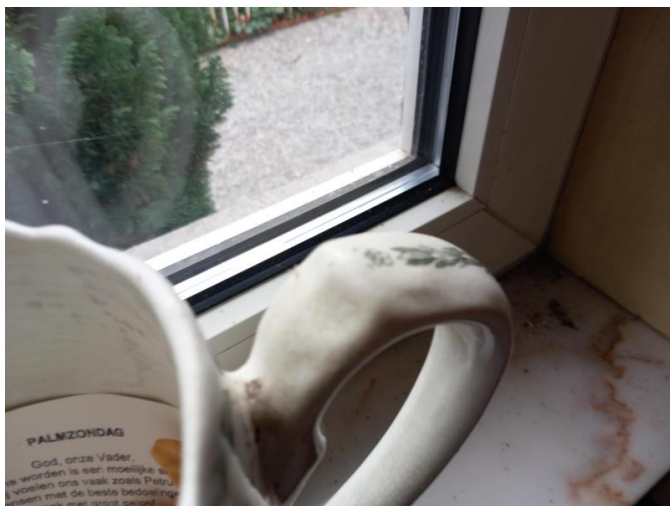
De venster bestaan uit pvc met dubbel glas. De lijm die deze luchtdicht maakt, is siliconen kitlijm. Dit is, zo ver als waarneembaar, niet asbestverdacht.

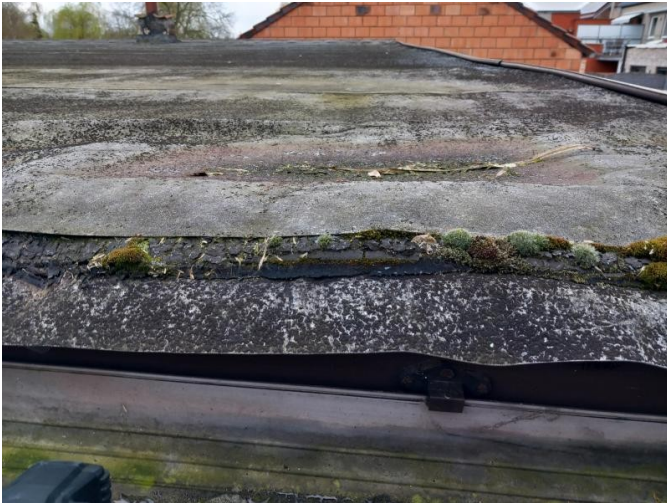
De dakdekking van het dak boven de garage bestaat uit meerdere, op elkaar gelegde en in andere periodes geplaatste, dakdekking. Dit gaat van een EPDM (niet-asbesthoudend) tot een roofing (asbestverdacht). De zichtbare laag roofing is onderzocht met een staal. Hiervoor kan verwezen worden naar het fiche 'roofing' in dit attest.

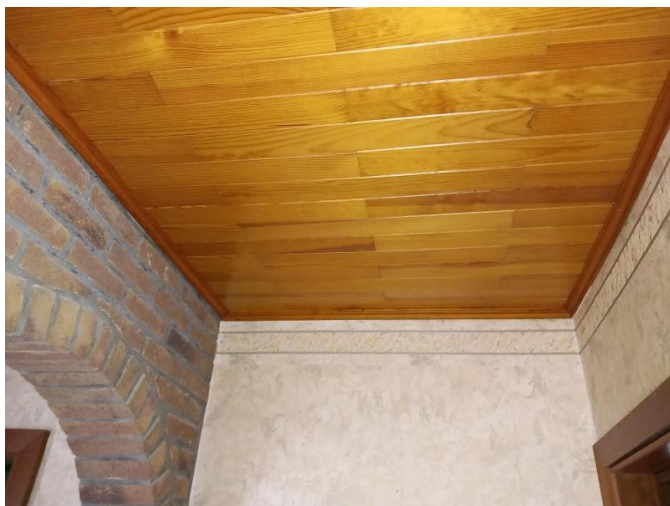
Enkele plafonds zijn met hout bezet, hier kon geen staal worden genomen van het onderliggende pleister zonder destructieve handeling.

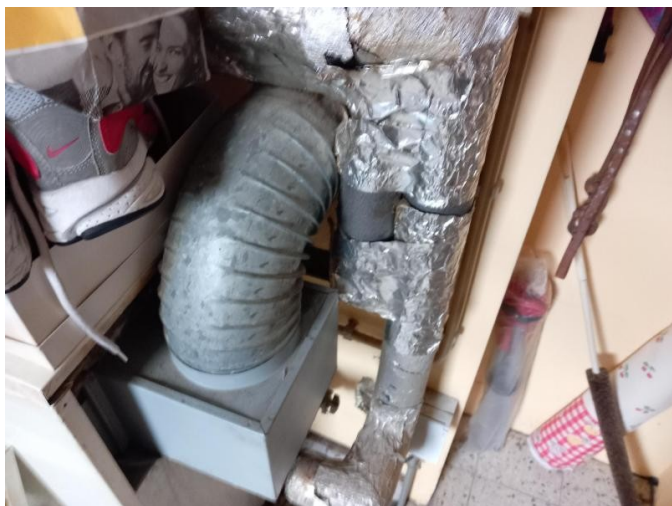
De leidingisolatie rond de ketel bestaat uit isomo omwikkeld met een folie. Dit is, zo ver als waarneembaar, niet asbestverdacht.

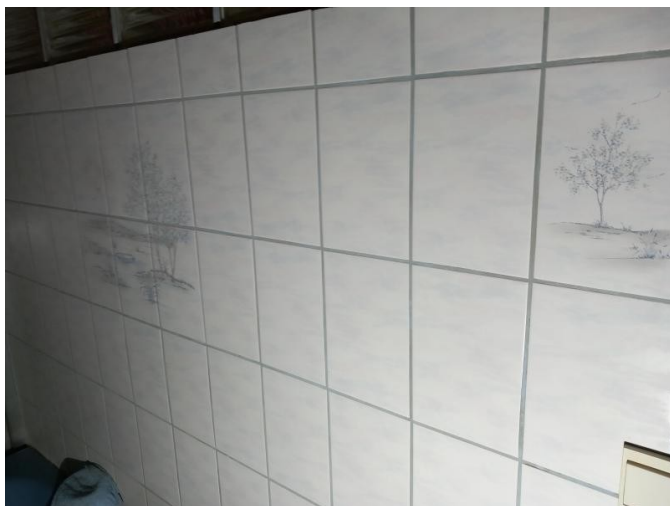
De muurtegels waren op het moment van het plaatsbezoek heel. Staalname is in dit geval een destructieve handeling.

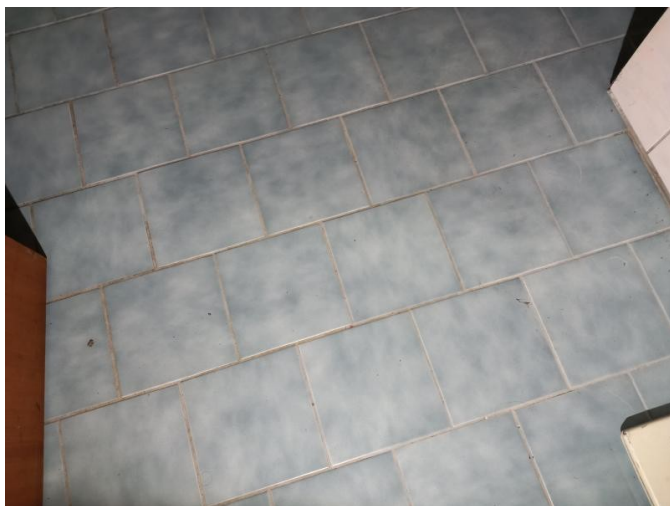
De vloertegels waren op het moment van het plaatsbezoek heel. Staalname is om die reden dan ook een destructieve handeling.

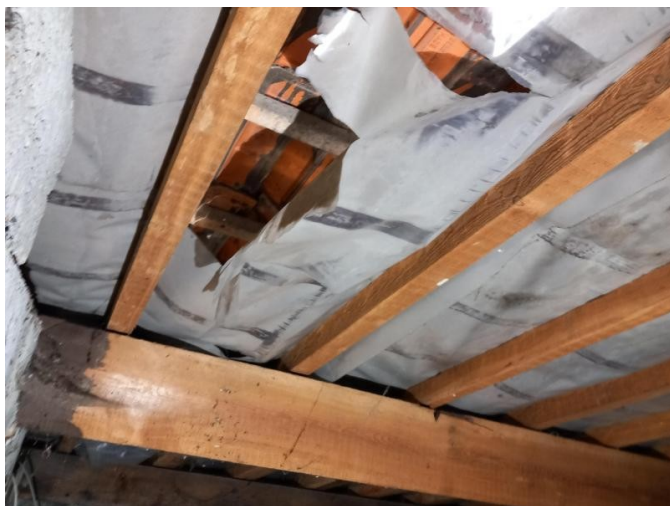
Op zolder zijn, zo ver als waarneembaar, de kale dakpannen zichtbaar onder een plastic folie. Een onderdak dat potentieel asbest bevat is, zo ver als waarneembaar, niet van tel.

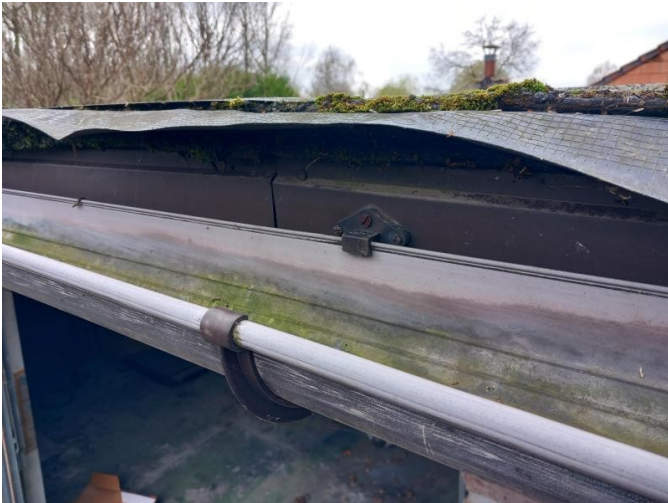
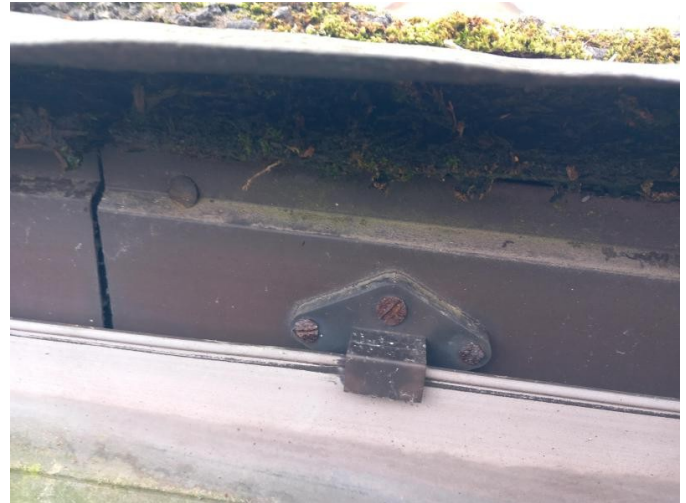
## Fiche 11: roofing

Geen asbest

#	Type	Referentie	Resultaat
11.1	Puntmonster	4-roofing	Geen asbest

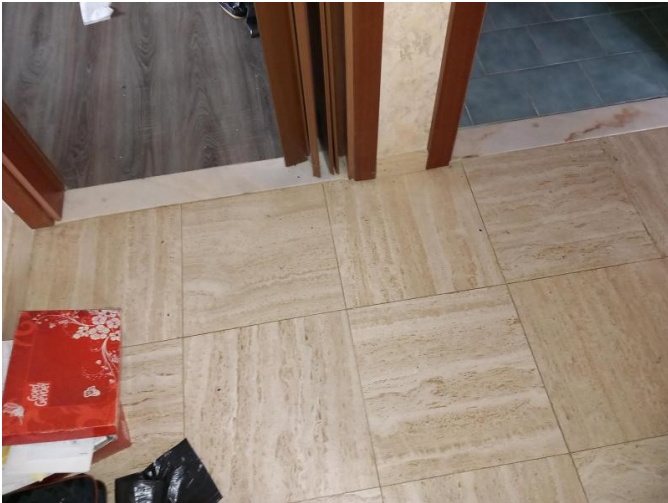
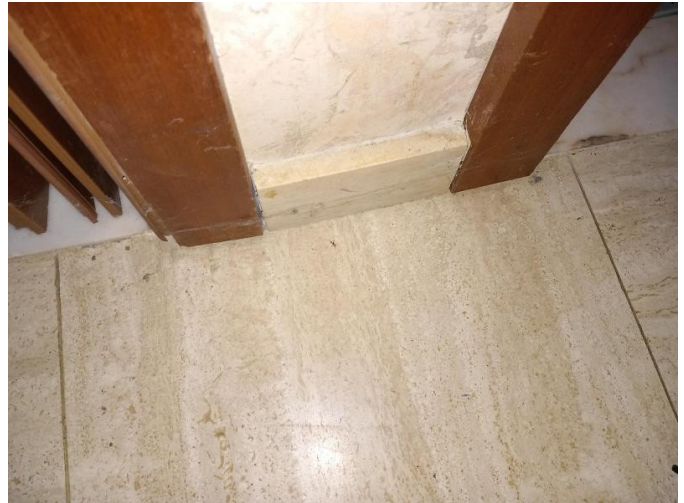
## Fiche 12: muurpleister

Geen asbest

#	Type	Referentie	Resultaat
12.1	Mengmonster	1-muur	Geen asbest

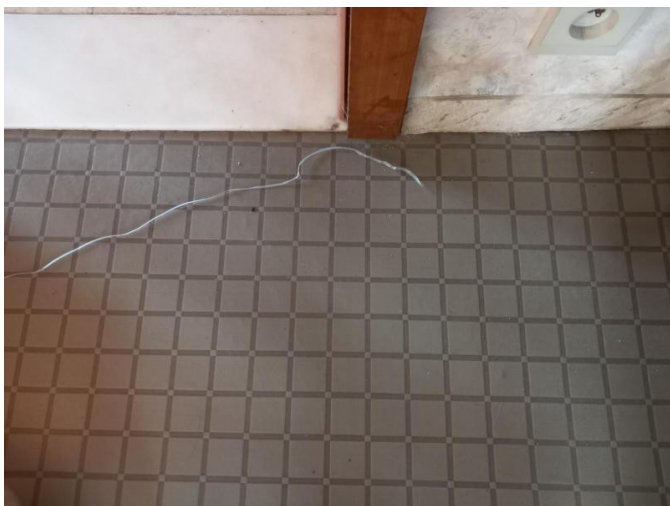
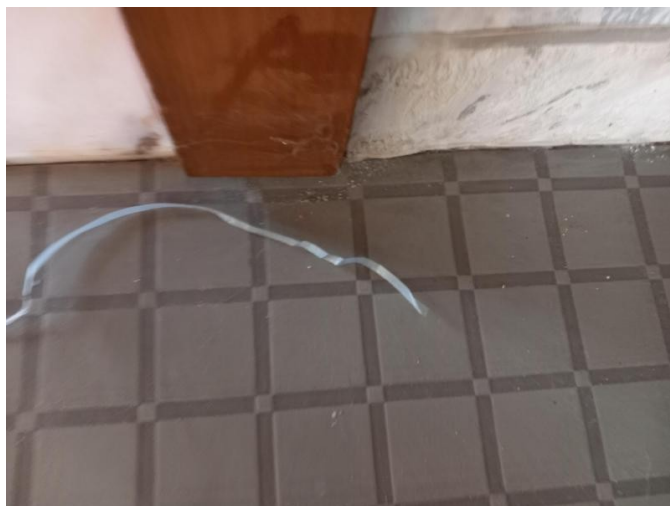
## Fiche 13: vinyl slaapkamers

Geen asbest

#	Type	Referentie	Resultaat
13.1	Puntmonster	3-vinyl	Geen asbest
