Asbestinventarisatetest

Houtmarkt 2/101, 3800 Sint-Truiden

Attestnummer : 20231014-000177.000

Uitgegeven op : 14.10.2023

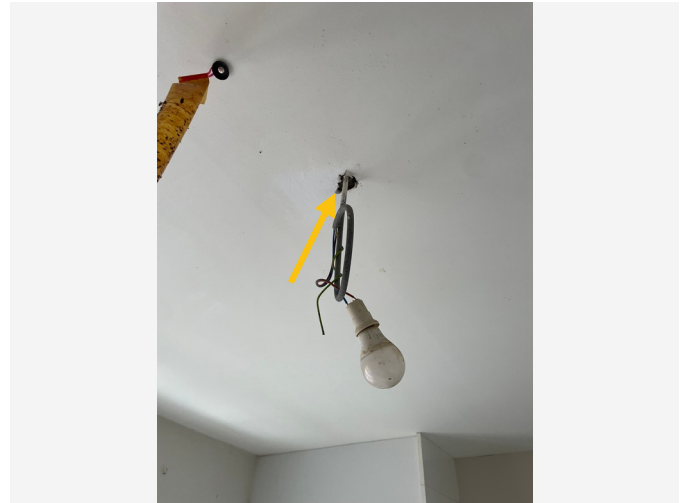
Overzichtsfoto

Conclusie

Geen asbest

#	Type	Referentie	Resultaat
1.1	Puntmonster	Staal 4	Geen asbest

Beschrijving	Plaat plafond
Omgeving	Binnen
Primaire drager	Plafond
Bindmiddel van materiaal	Gips - kalk

Gebondenheid op basis van bindmiddel	Niet-hechtgebonden
Hoeveelheid (gewicht - aantal)	<ul style="list-style-type: none">• 20,00 kg - 1 stuk
Totaal gewicht	20,00 kg
Identificatiemethode	Vaststelling met monstername
Destructieve handeling voor identificatie	Nee
Opmerking	Gewicht geschat. Lijkt op gyproc, maar gezien de leeftijd van het gebouw toch getest

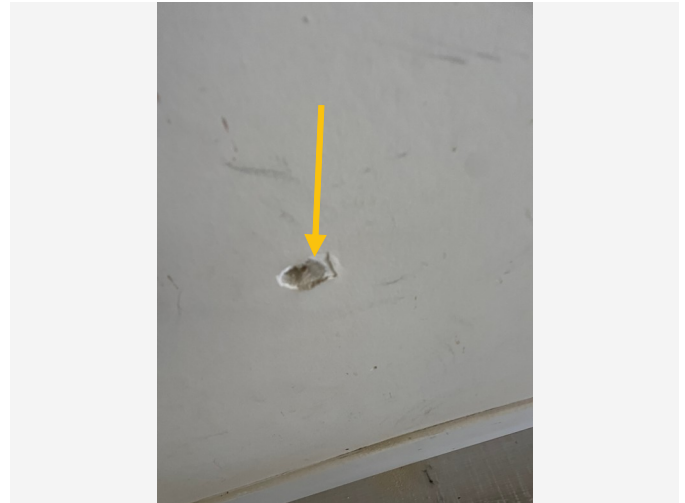
Overzichtsfoto

Conclusie

Geen asbest

#	Type	Referentie	Resultaat
2.1	Mengmonster	Staal 2	Geen asbest

Beschrijving	Pleister muur
Omgeving	Binnen
Primaire drager	Binnenwand
Bindmiddel van materiaal	Gips - kalk

Gebondenheid op basis van bindmiddel	Niet-hechtgebonden
Hoeveelheid (oppervlakte - dikte - aantal)	<ul style="list-style-type: none"> • 200,00 m² - 1,00 cm - 1 stuk
Totaal volume	2,00 m ³
Identificatiemethode	Vaststelling met monsternamen
Destructieve handeling voor identificatie	Nee
Opmerking	<p>Stooklokaal is nieuwe afkasting in toilet.</p> <p>Gemeenschappelijke gang dient niet onderzocht te worden, maar er werd wel een staal genomen (nr 5): geen asbest.</p>
