Asbestinventarisatetest

Daalbroek 47, 3700 Tongeren

Attestnummer : 20231210-000033.000

Uitgegeven op : 10.12.2023

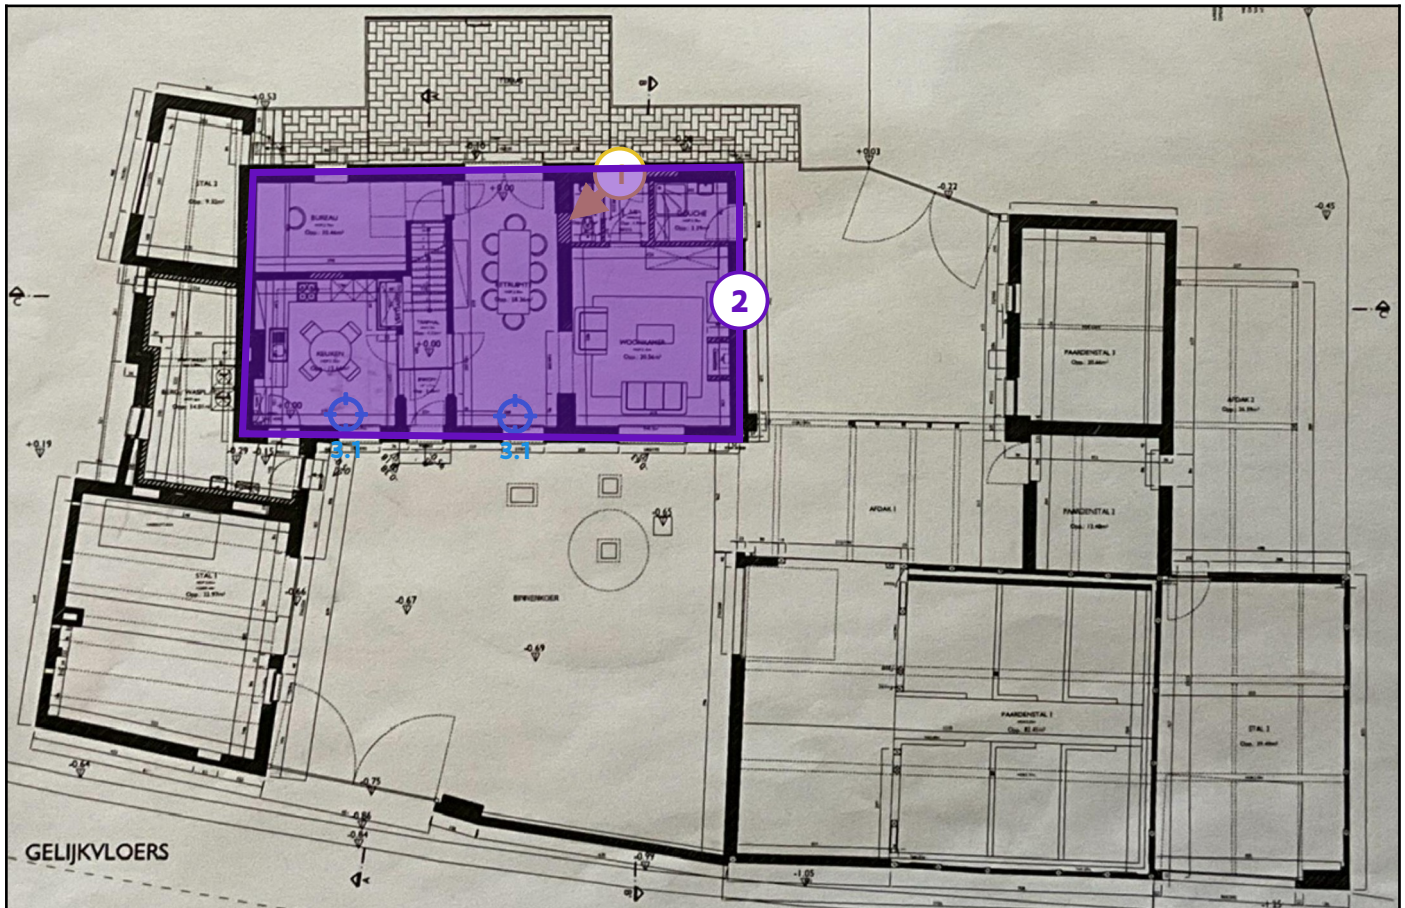
Plan 1.2: Gelijkvloers

Beschrijving	Type	Actie
1. Bakkeliet	Asbestmateriaal	Zorgvuldig beheren
2. Pleisterwerk Plafond	Advies	-
3. Pleisterwerk Wand	Geen asbest	-
3.1 Code: #1	Mengmonster	-

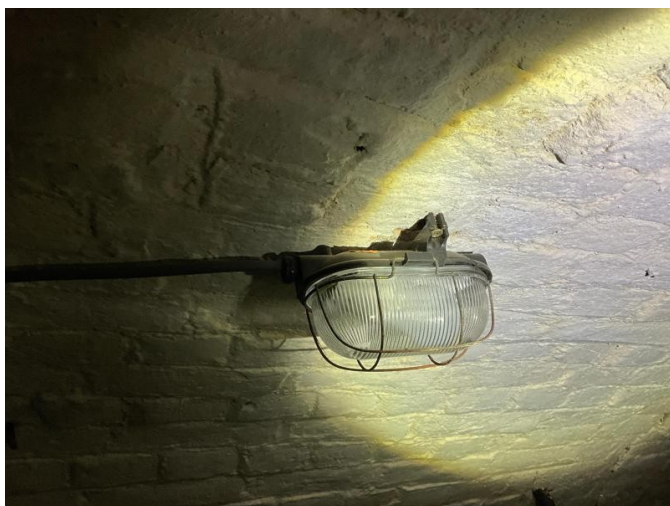
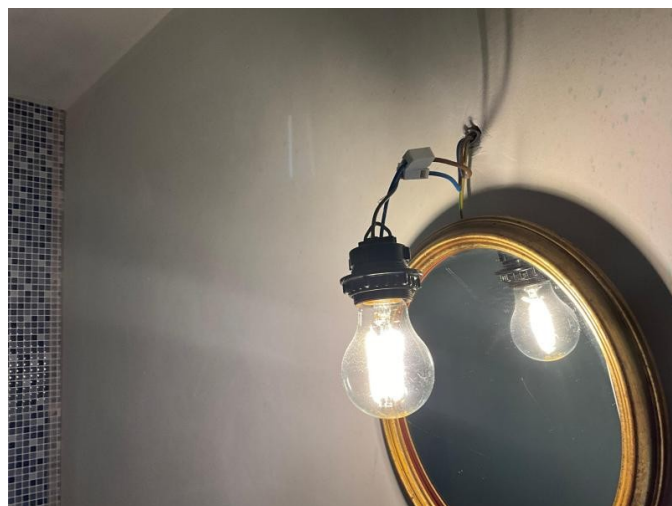
Overzichtsfoto

Detailfoto

Het asbestmateriaal valt onder de mijlpaal van 2040.

Eindbeoordeling materiaalisico	Laag materiaalisico en/of verlaagde kans op vezelvrijgave
--------------------------------	---

Gebondenheid	Categorie 1: hechtgebonden in oorsprong
Asbestsoort (vezeltype)	Crocidoliet aanwezig
Asbestconcentratie	Laag (< 50%)
Afschermingsgraad van het gehele materiaal	Geheel of deels (ook) vrij aan de binnenlucht
Toestand van het materiaal	Onbeschadigd, niet verweerd

Beschrijving	Bakkeliet
Omgeving	Binnen
Primaire drager	Communicatie en elektrische infrastructuur en uitrusting
Asbestmateriaal	Plaat, paneel, tablet - Type Bakeliet
Bindmiddel van asbestmateriaal	Kunststof of -hars
Gebondenheid op basis van bindmiddel	Hecht
Hoeveelheid (oppervlakte - dikte - aantal)	• 0,01 m ² - 1,00 cm - 1 stuk
Totaal volume	< 0,001 m ³
Eenvoudig bereikbaar	Ja
Bevestigingswijze	• Geschroefd
Identificatiemethode	Vaststelling zonder monstername

- Zorg voor een veilig beheer en verwijder dit asbestmateriaal wanneer het bij werken eenvoudig bereikbaar wordt. Controleer de toestand jaarlijks op wijzigingen.

- Eenvoudige handelingen: mag via doe-het-zelf of door werknemer(s) met opleidingsattest eenvoudige handelingen
Deze toepassing met hechtgebonden materiaal is eenvoudig weg te nemen en af te voeren naar een containerpark in een aangepaste verpakking.

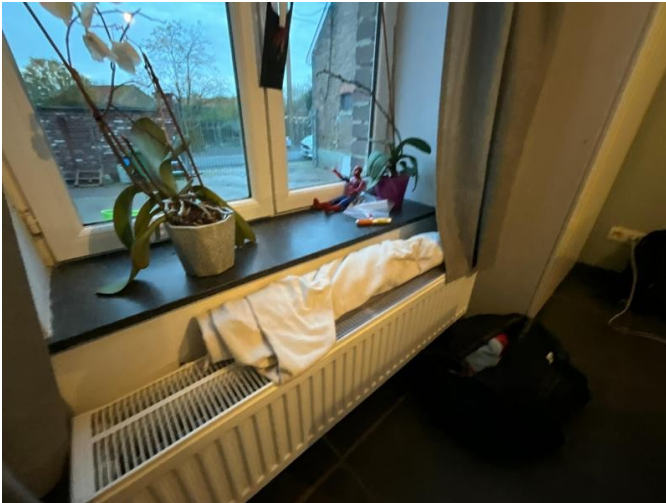
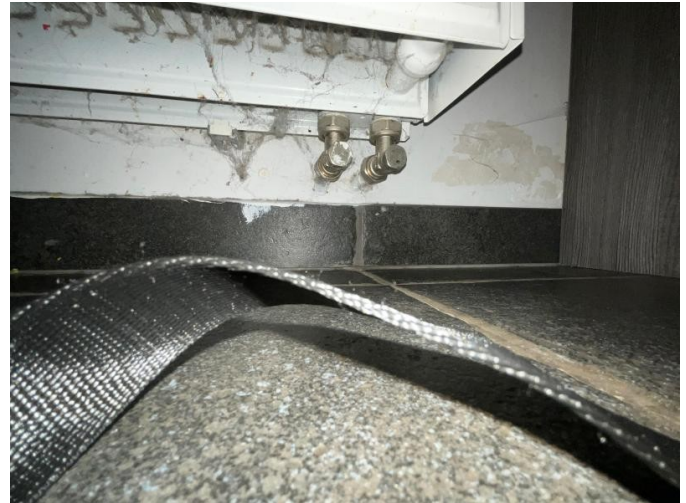
Fiche 3: Pleisterwerk Wand

Overzichtsfoto

Detailfoto

Geen asbest

#	Type	Referentie	Resultaat
3.1	Mengmonster	#1	Geen asbest

Beschrijving	Pleisterwerk Wand
Omgeving	Binnen
Primaire drager	Binnenwand

Bindmiddel van materiaal	Gips - kalk
Gebondenheid op basis van bindmiddel	Niet-hechtgebonden
Hoeveelheid (oppervlakte - dikte - aantal)	• 250,00 m ² - 1,00 cm - 1 stuk
Totaal volume	2,50 m ³
Identificatiemethode	Vaststelling met monstername
Destructieve handeling voor identificatie	Nee
