Asbestinventarisatetest

Nieuwstraat 42, 3511 Hasselt

Attestnummer : 20230331-000434.000

Asbestveilig

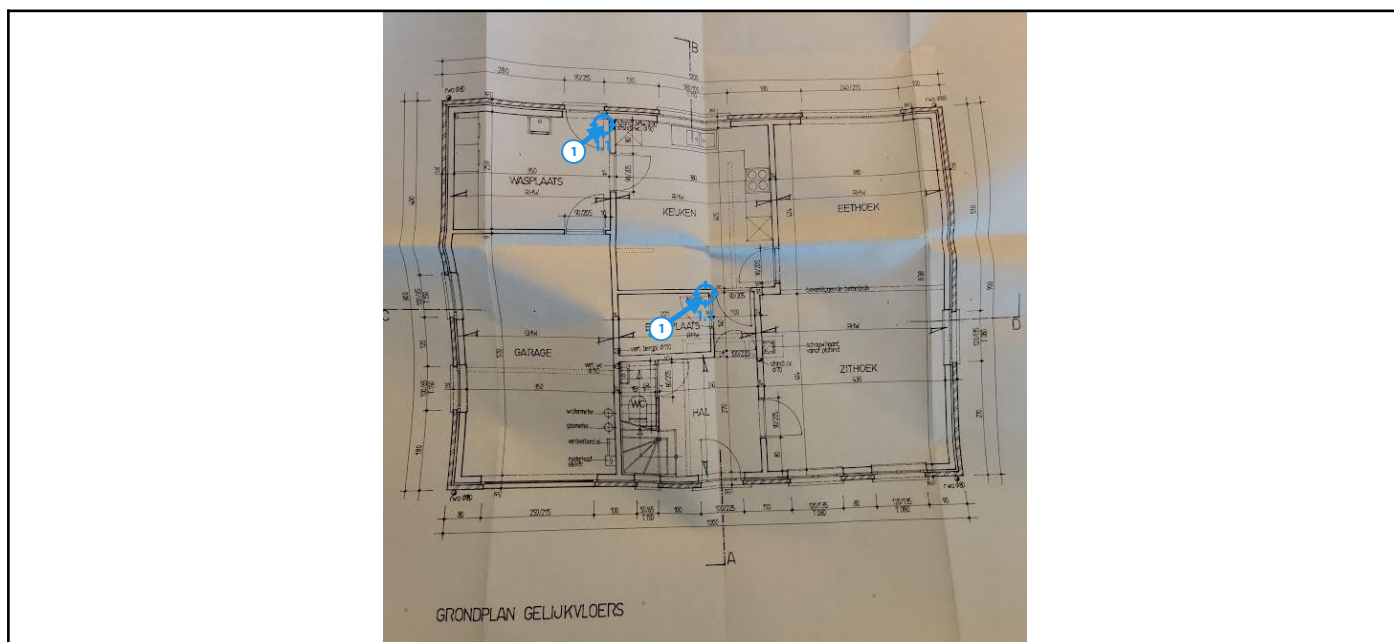
Plan 1.1: gelijkvloers

Beschrijving	Type	Actie
1. Pleisterwerk	Geen asbest	-
1.1 Code: Staal1	Mengmonster	-

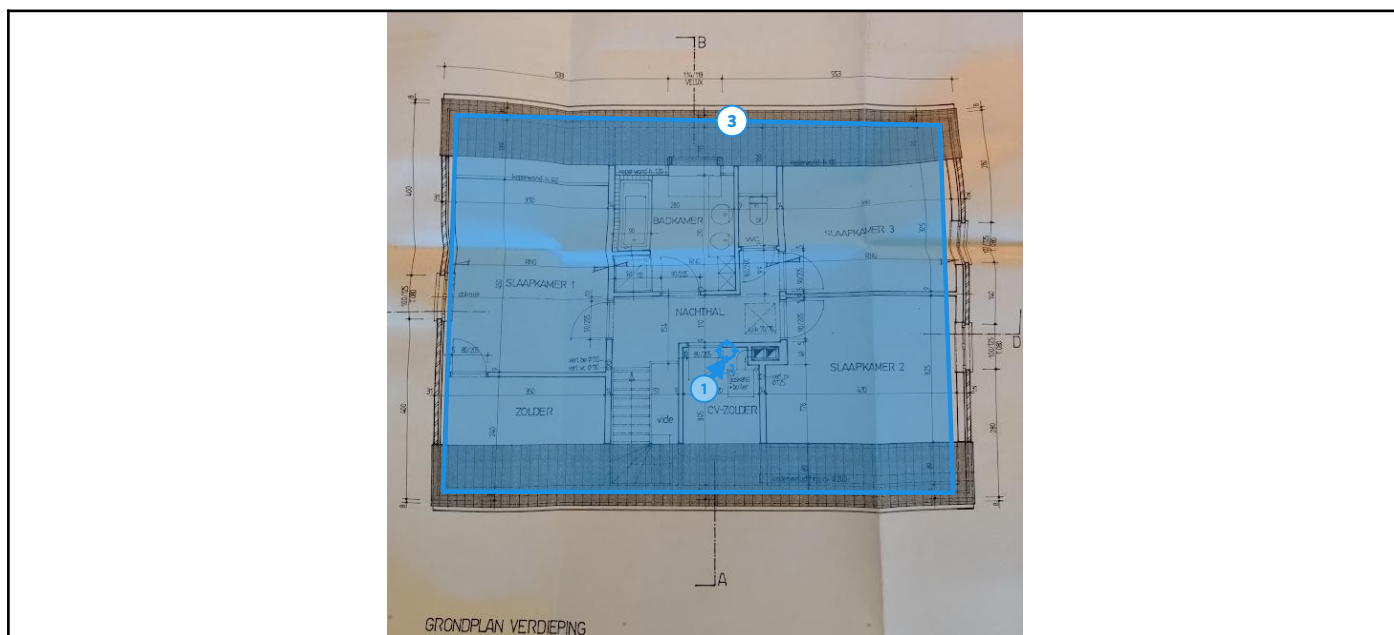
Plan 1.2: Verdieping

Beschrijving	Type	Actie
1. Pleisterwerk	Geen asbest	-
1.1 Code: Staal1	Mengmonster	-
3. Onderdak	Geen asbest	-

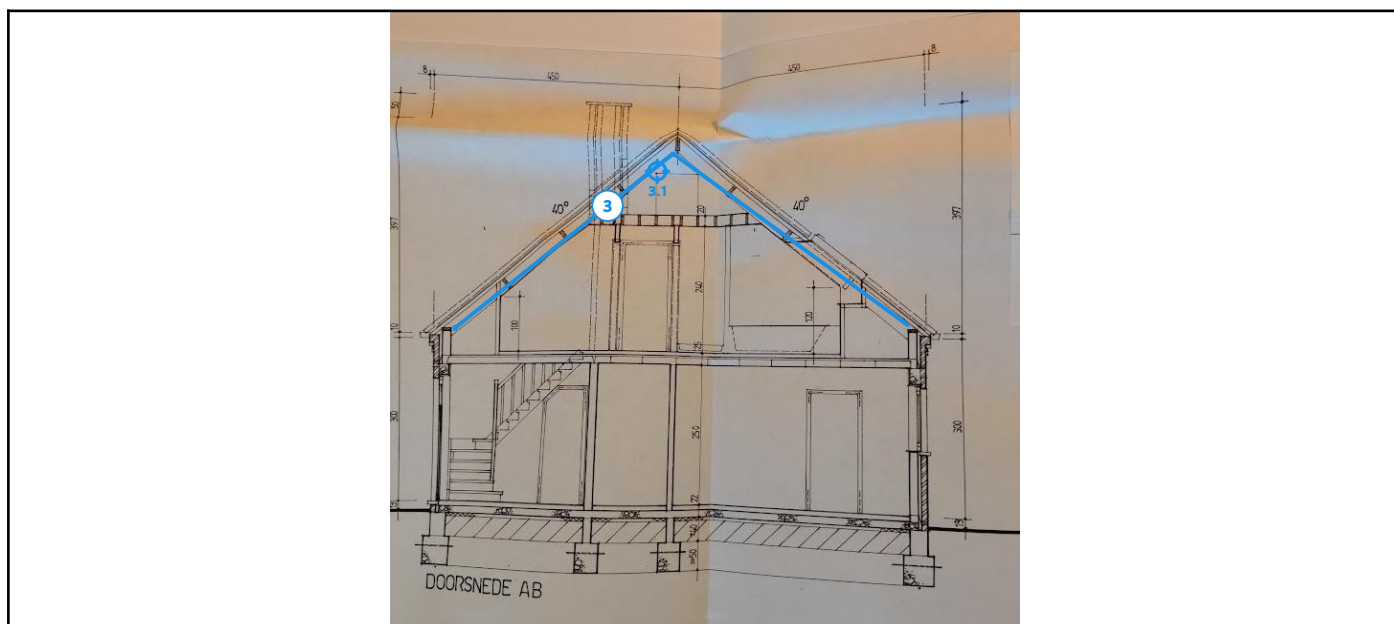
Plan 1.3: Doorsnede

Beschrijving	Type	Actie
3. Onderdak	Geen asbest	-
3.1 Code: Staal2	Puntmonster	-

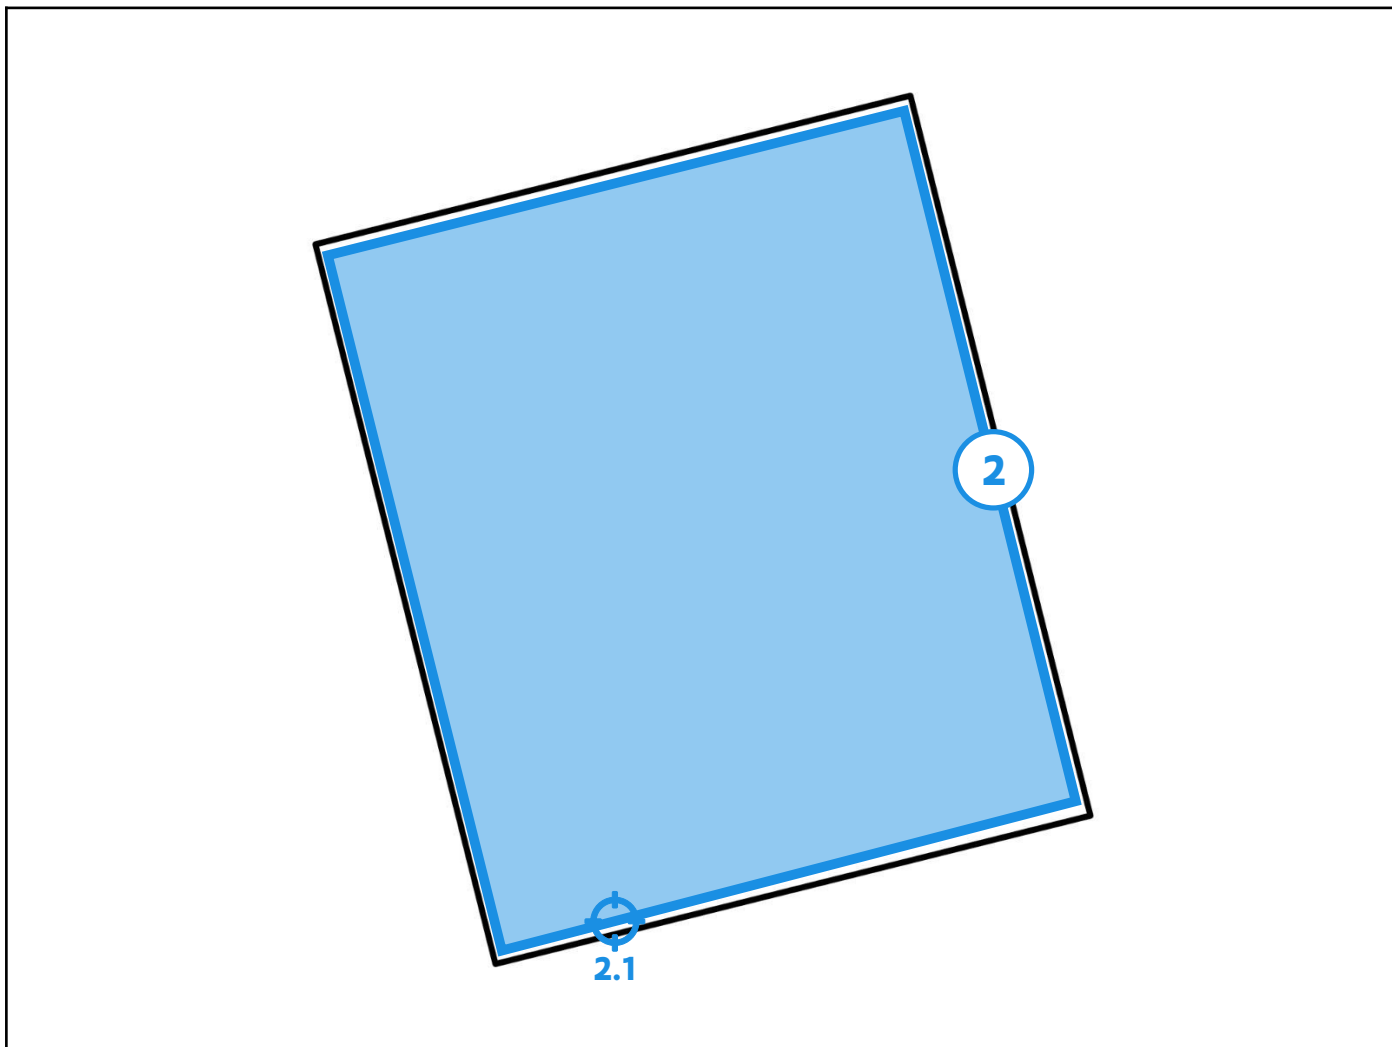
Plan 2.1: Tuinhuis plan

Beschrijving	Type	Actie
2. Dak tuinhuis	Geen asbest	-
2.1 Code: Staal 3	Puntmonster	-

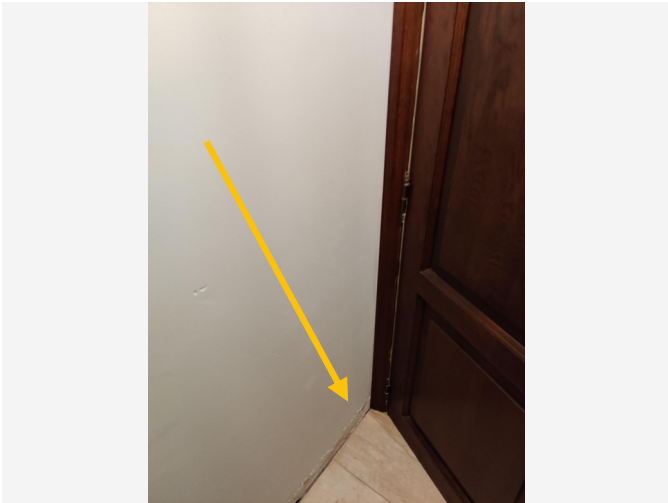
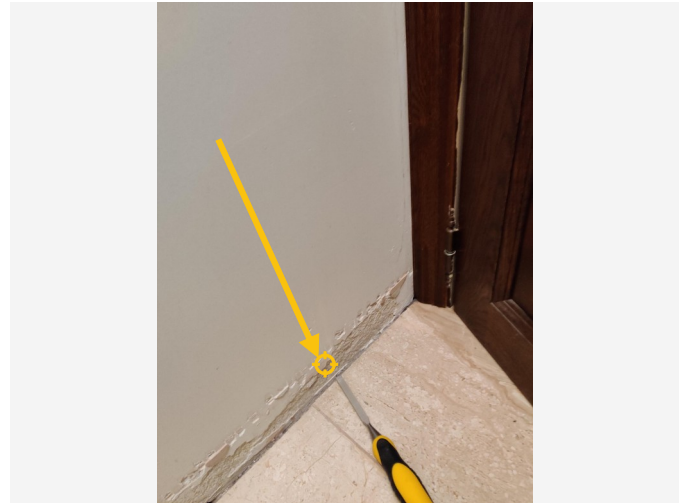
Overzichtsfoto

Geen asbest

#	Type	Referentie	Resultaat
1.1	Mengmonster	Staal1	Geen asbest

Beschrijving	Pleisterwerk
Omgeving	Binnen
Primaire drager	Binnenwand

Bindmiddel van materiaal	Gips - kalk
Gebondenheid op basis van bindmiddel	Niet-hechtgebonden
Hoeveelheid (oppervlakte - dikte - aantal)	• 430,00 m ² - 2,00 cm - 1 stuk
Totaal volume	8,60 m ³
Identificatiemethode	Vaststelling met monstername
Destructieve handeling voor identificatie	Nee

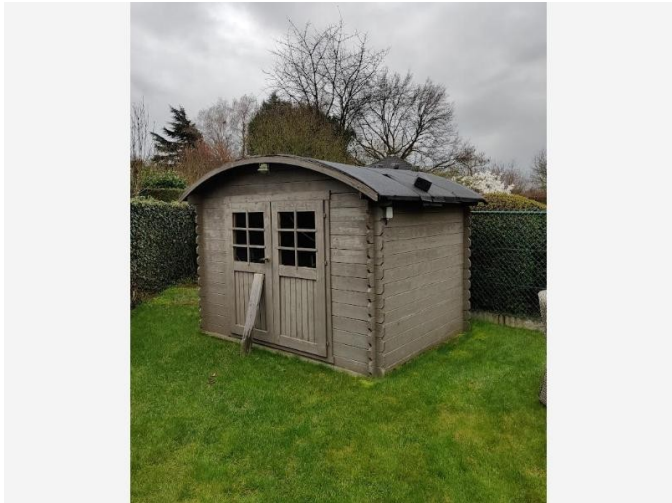
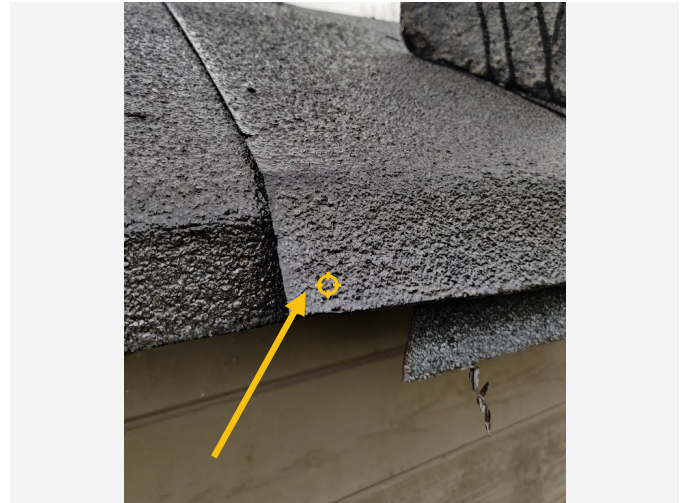
Fiche 2: Dak tuinhuis

Geen asbest

#	Type	Referentie	Resultaat
2.1	Puntmonster	Staal 3	Geen asbest

Beschrijving	Dak tuinhuis
Omgeving	Buiten
Primaire drager	Schuin dak
Bindmiddel van materiaal	Bitumen (roofing, teer, asfalt)

Gebondenheid op basis van bindmiddel	Hecht
Hoeveelheid (oppervlakte - aantal)	• 10,00 m ² - 1 stuk
Totale oppervlakte	10,00 m ²
Identificatiemethode	Vaststelling met monstername
Destructieve handeling voor identificatie	Nee

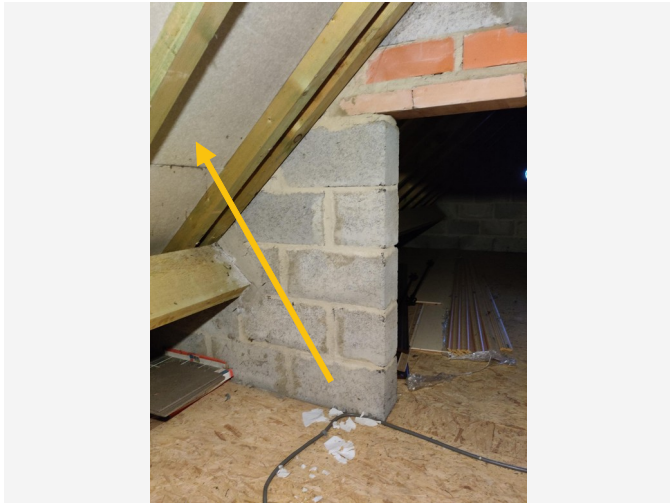
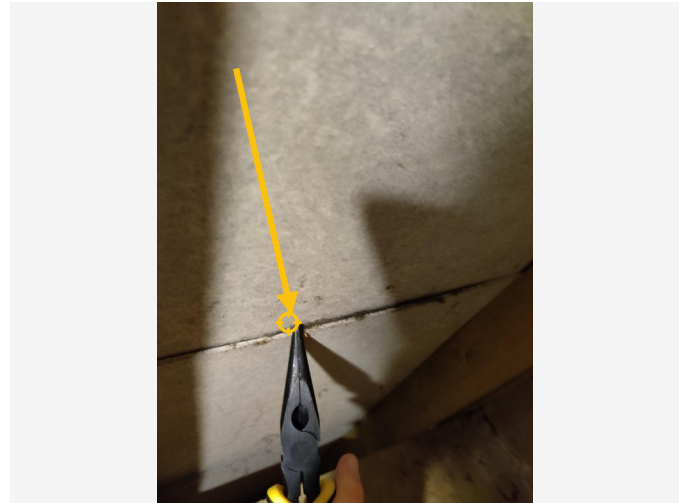
Overzichtsfoto

Geen asbest

#	Type	Referentie	Resultaat
3.1	Puntmonster	Staal2	Geen asbest

Beschrijving	Onderdak
Omgeving	Binnen
Primaire drager	Schuin dak

Bindmiddel van materiaal	Cement
Gebondenheid op basis van bindmiddel	Hecht
Hoeveelheid (oppervlakte - dikte - aantal)	• 150,00 m ² - 0,50 cm - 1 stuk
Totaal volume	0,75 m ³
Identificatiemethode	Vaststelling met monstername
Destructieve handeling voor identificatie	Nee
