Keuringsverslag van een elektrische laagspanning- en zeer lage spanningsinstallatie

Plaats van het onderzoek

Straatnaam: Koninksemstraat
Huisnummer: 162
Busnummer:
Postcode: 3700
Gemeente: Tongeren
Land: België

Controlebezoek van een huishoudelijke installatie volgens (KB 08/09/2019) - AREI Boek 1- 6.5. en 4.2.4.3.

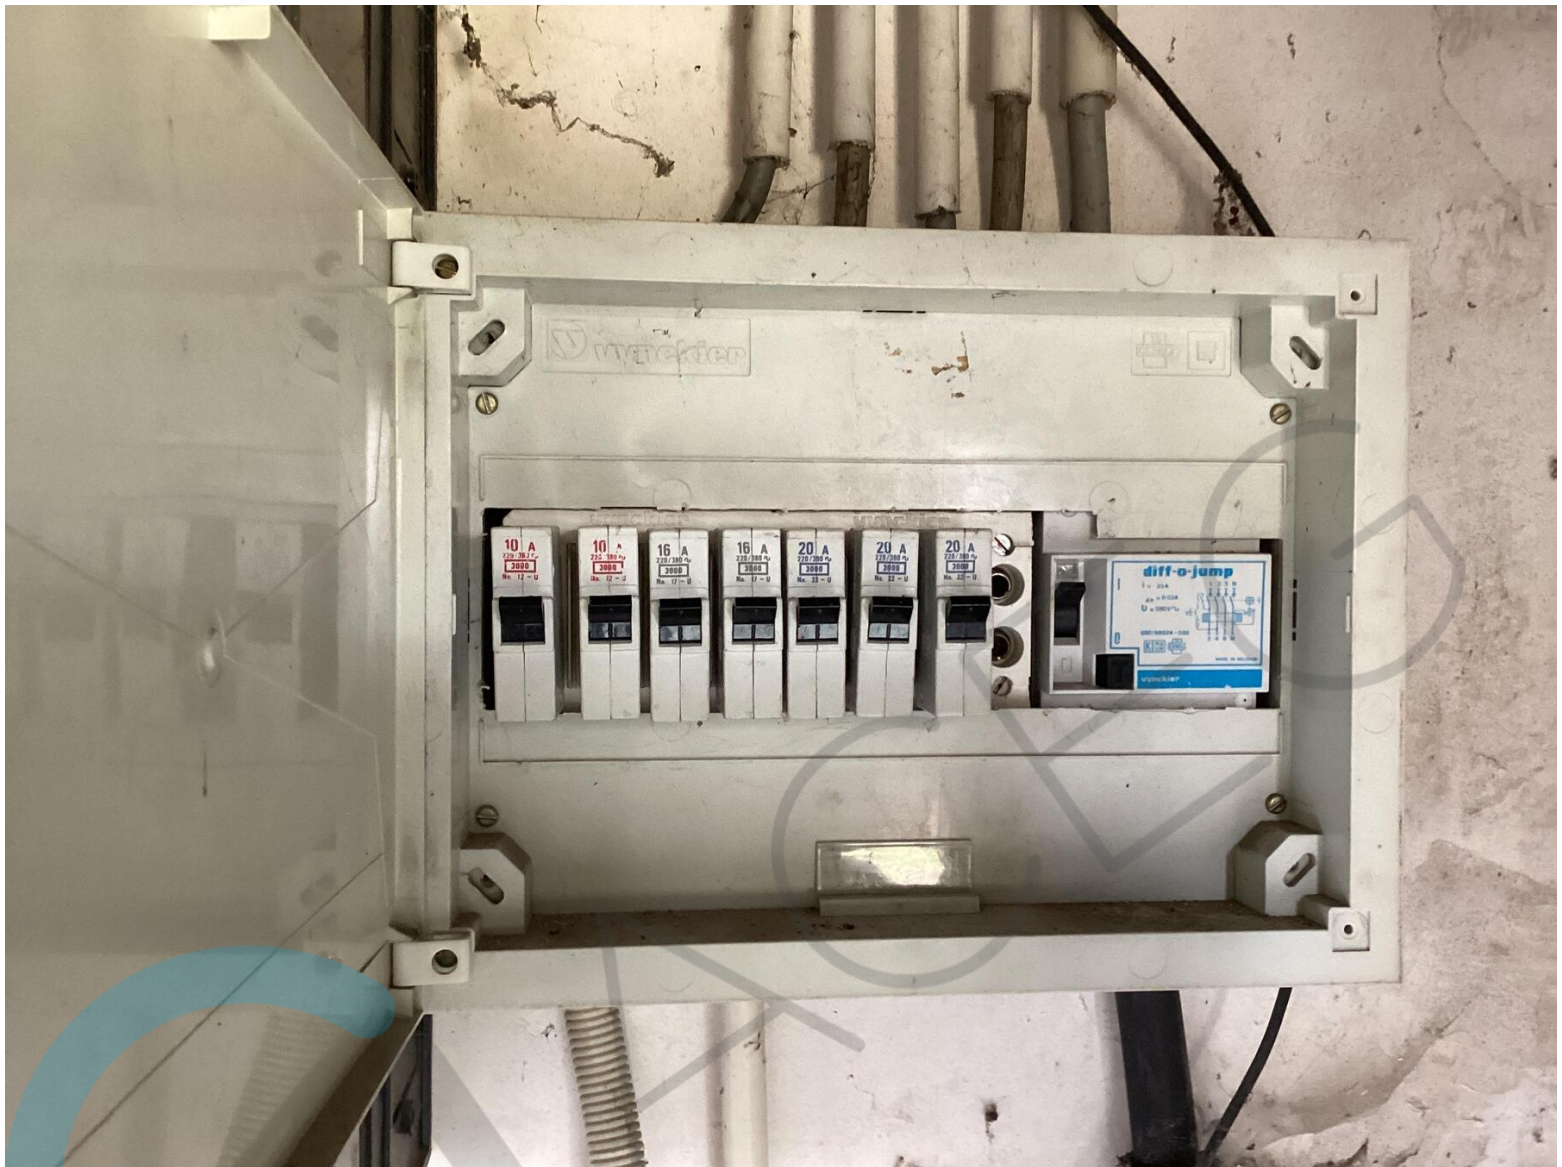
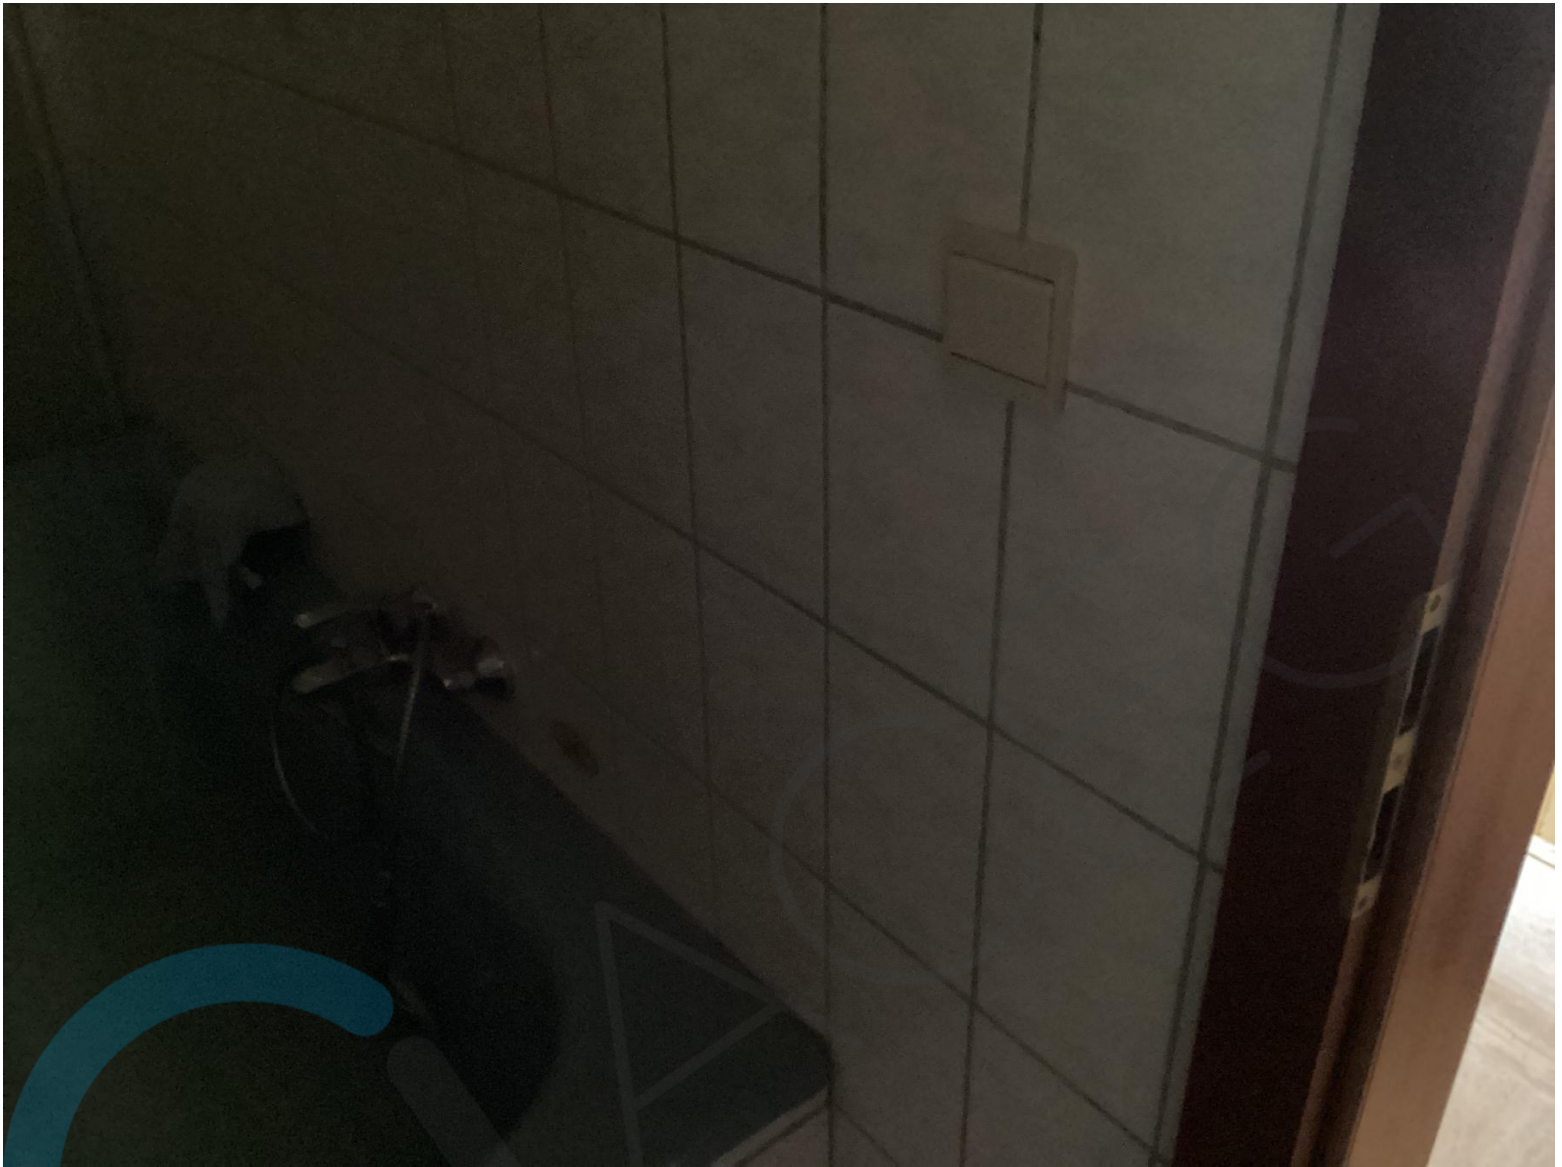
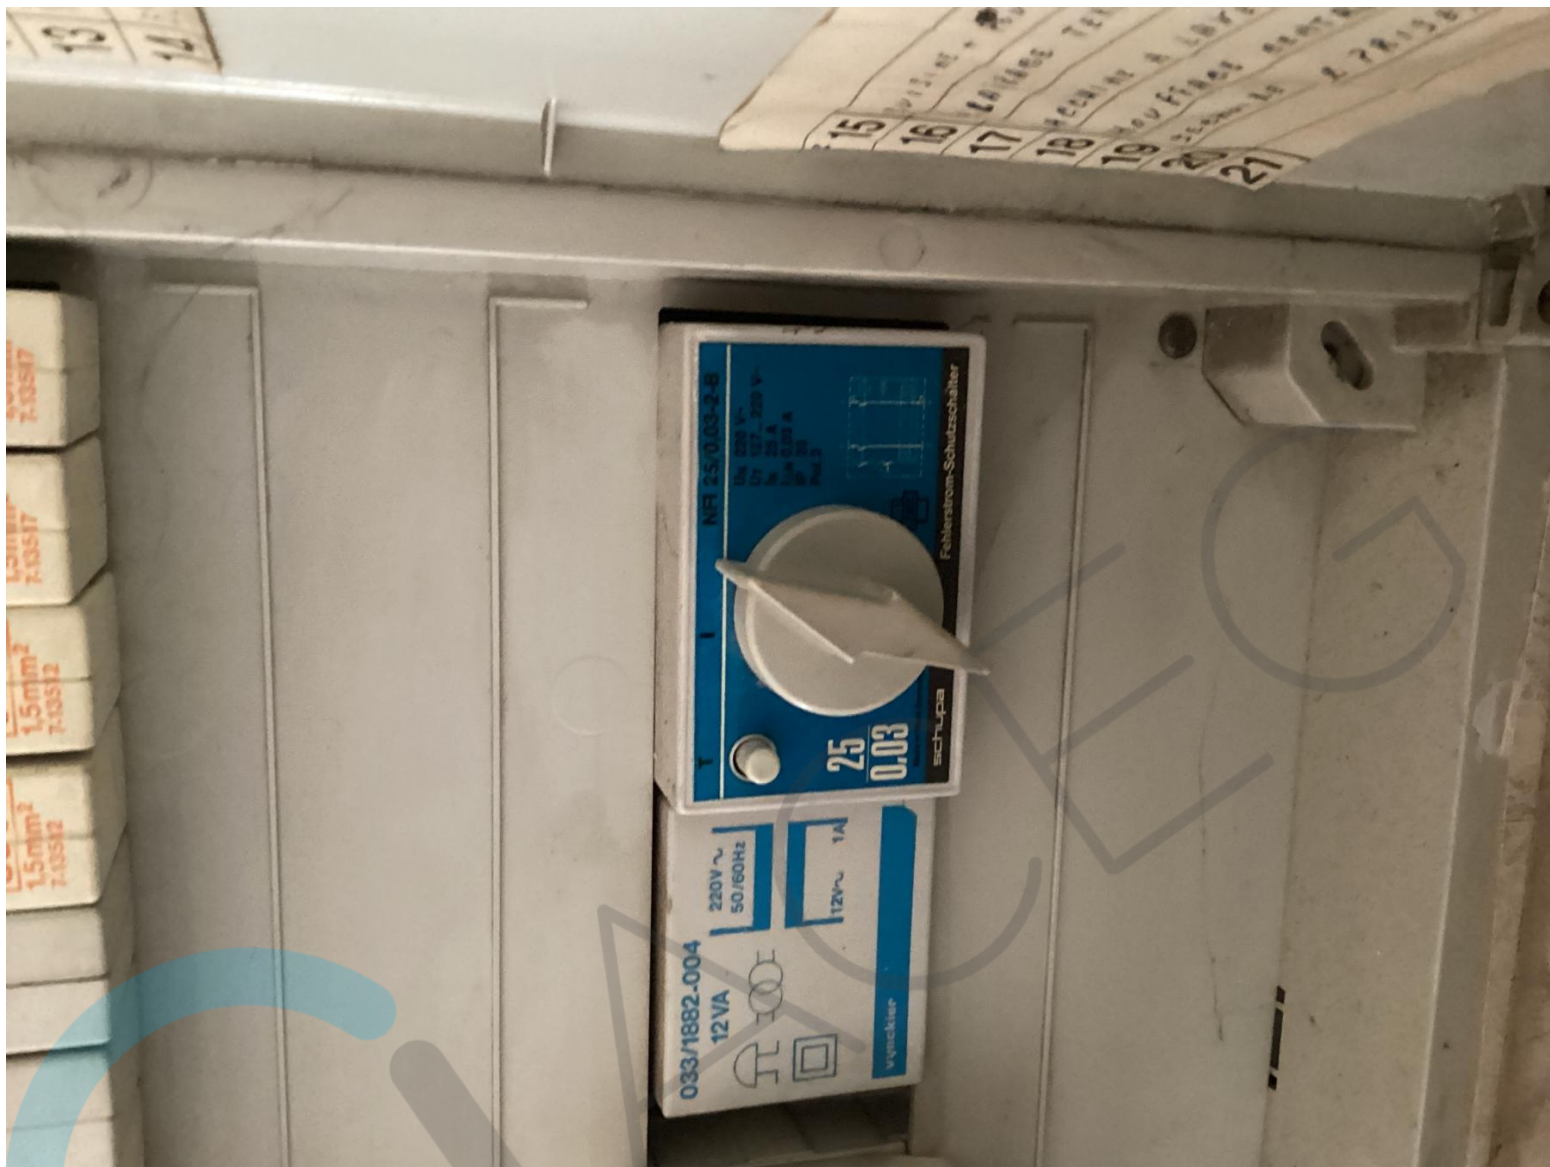
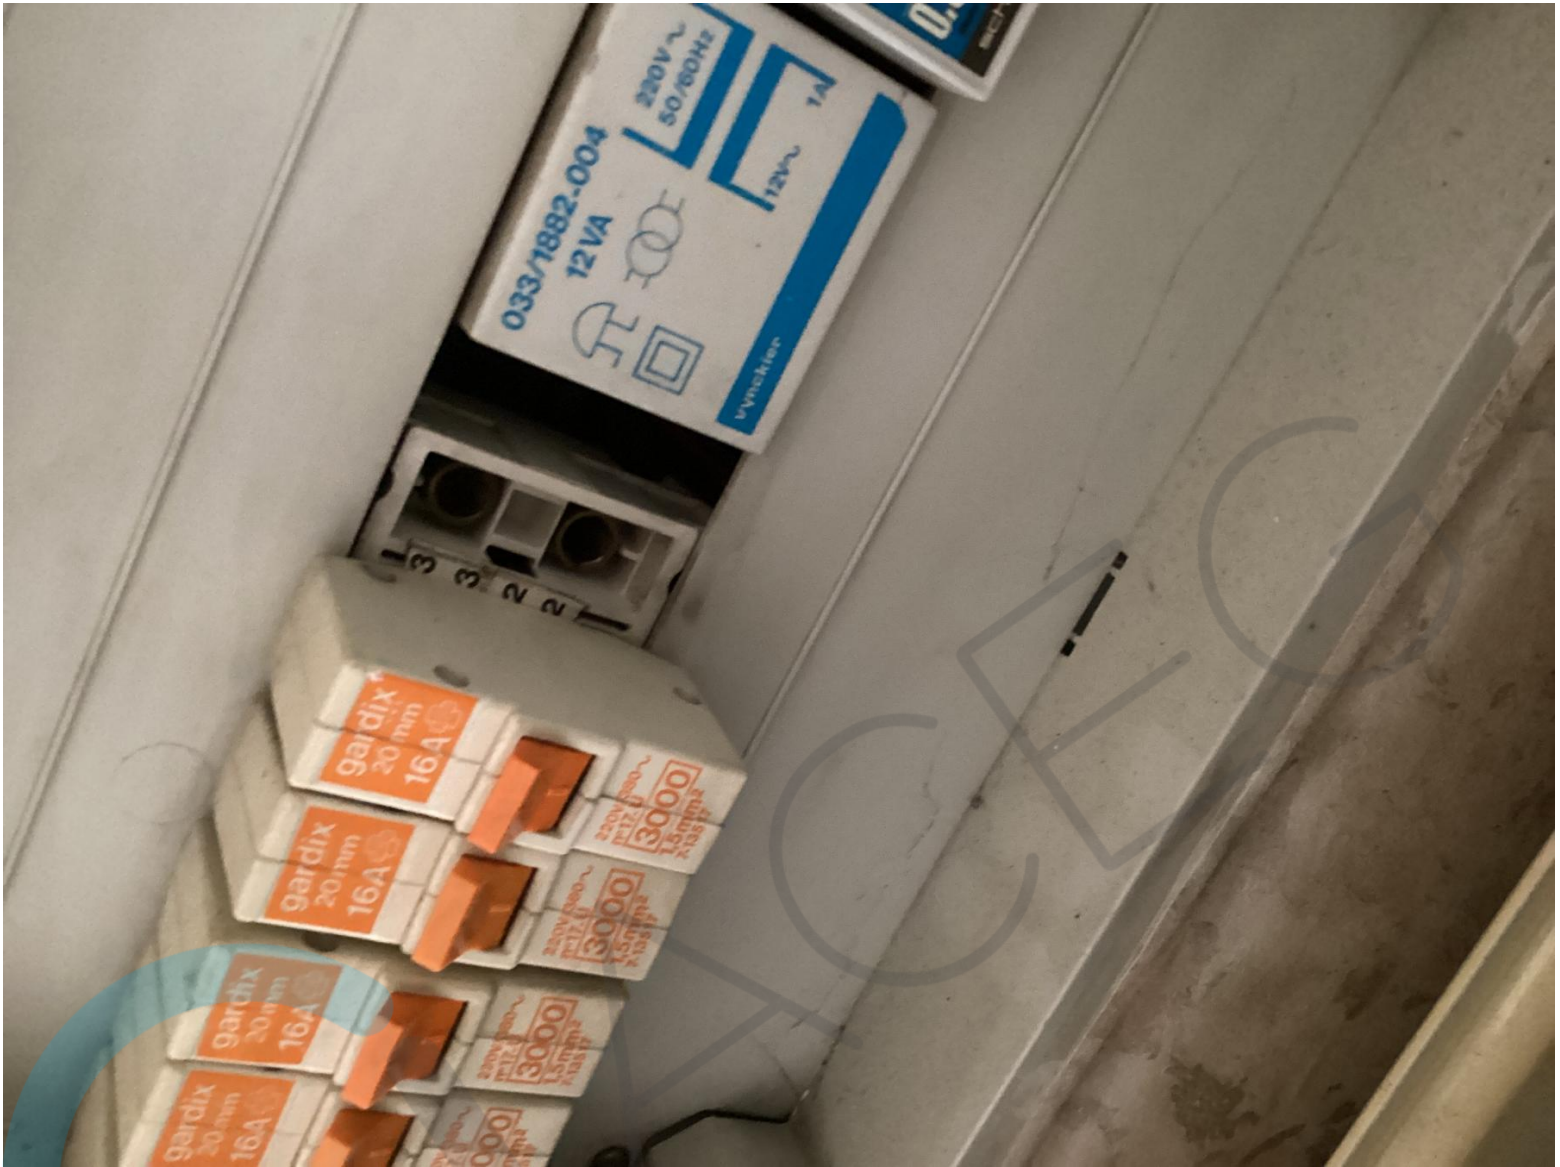
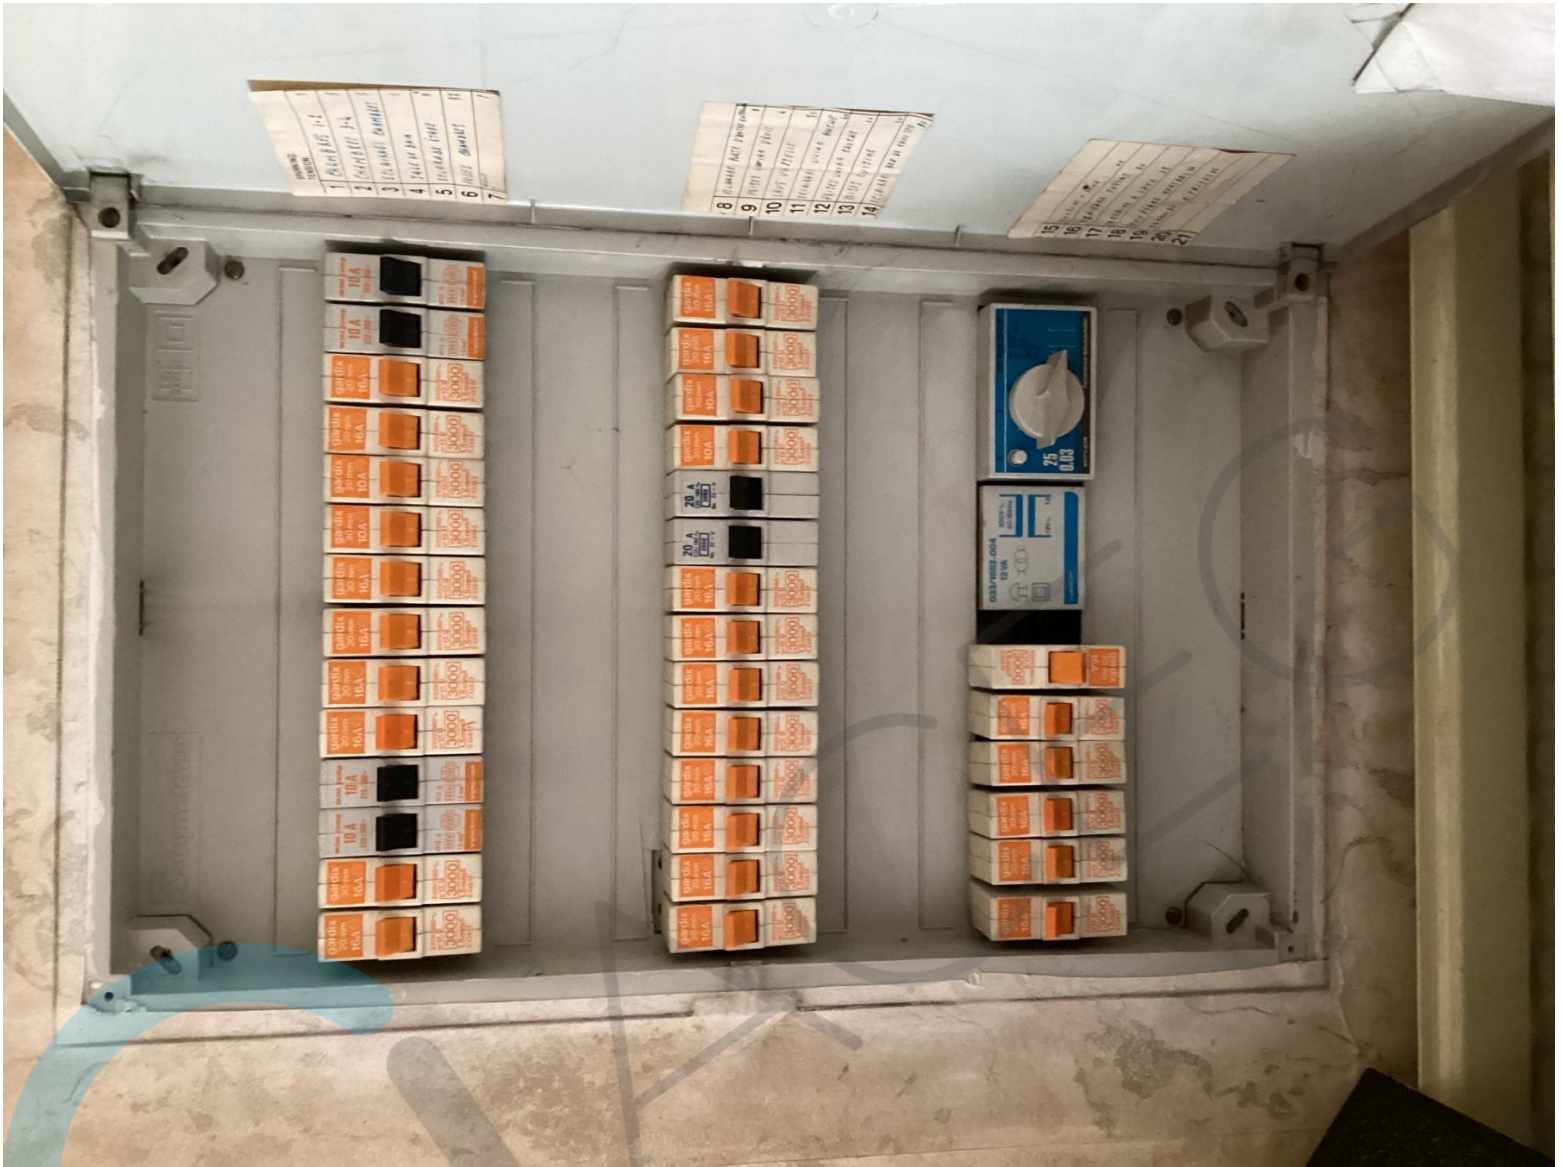
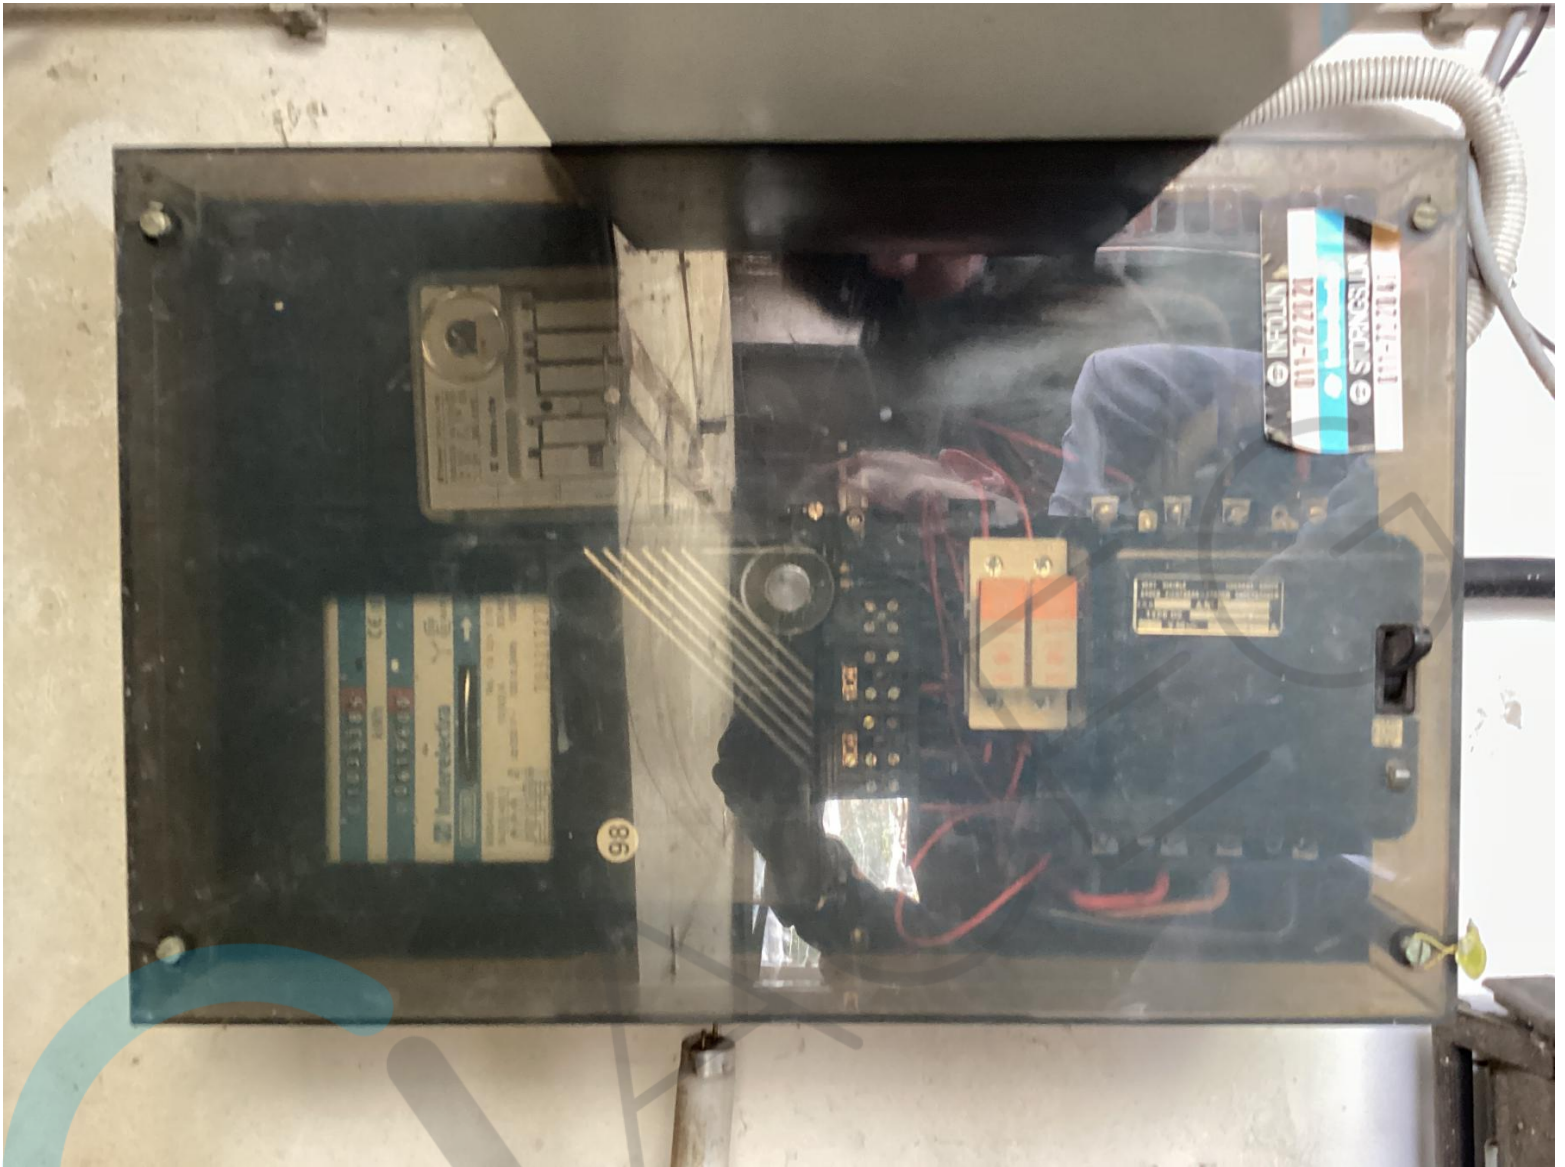
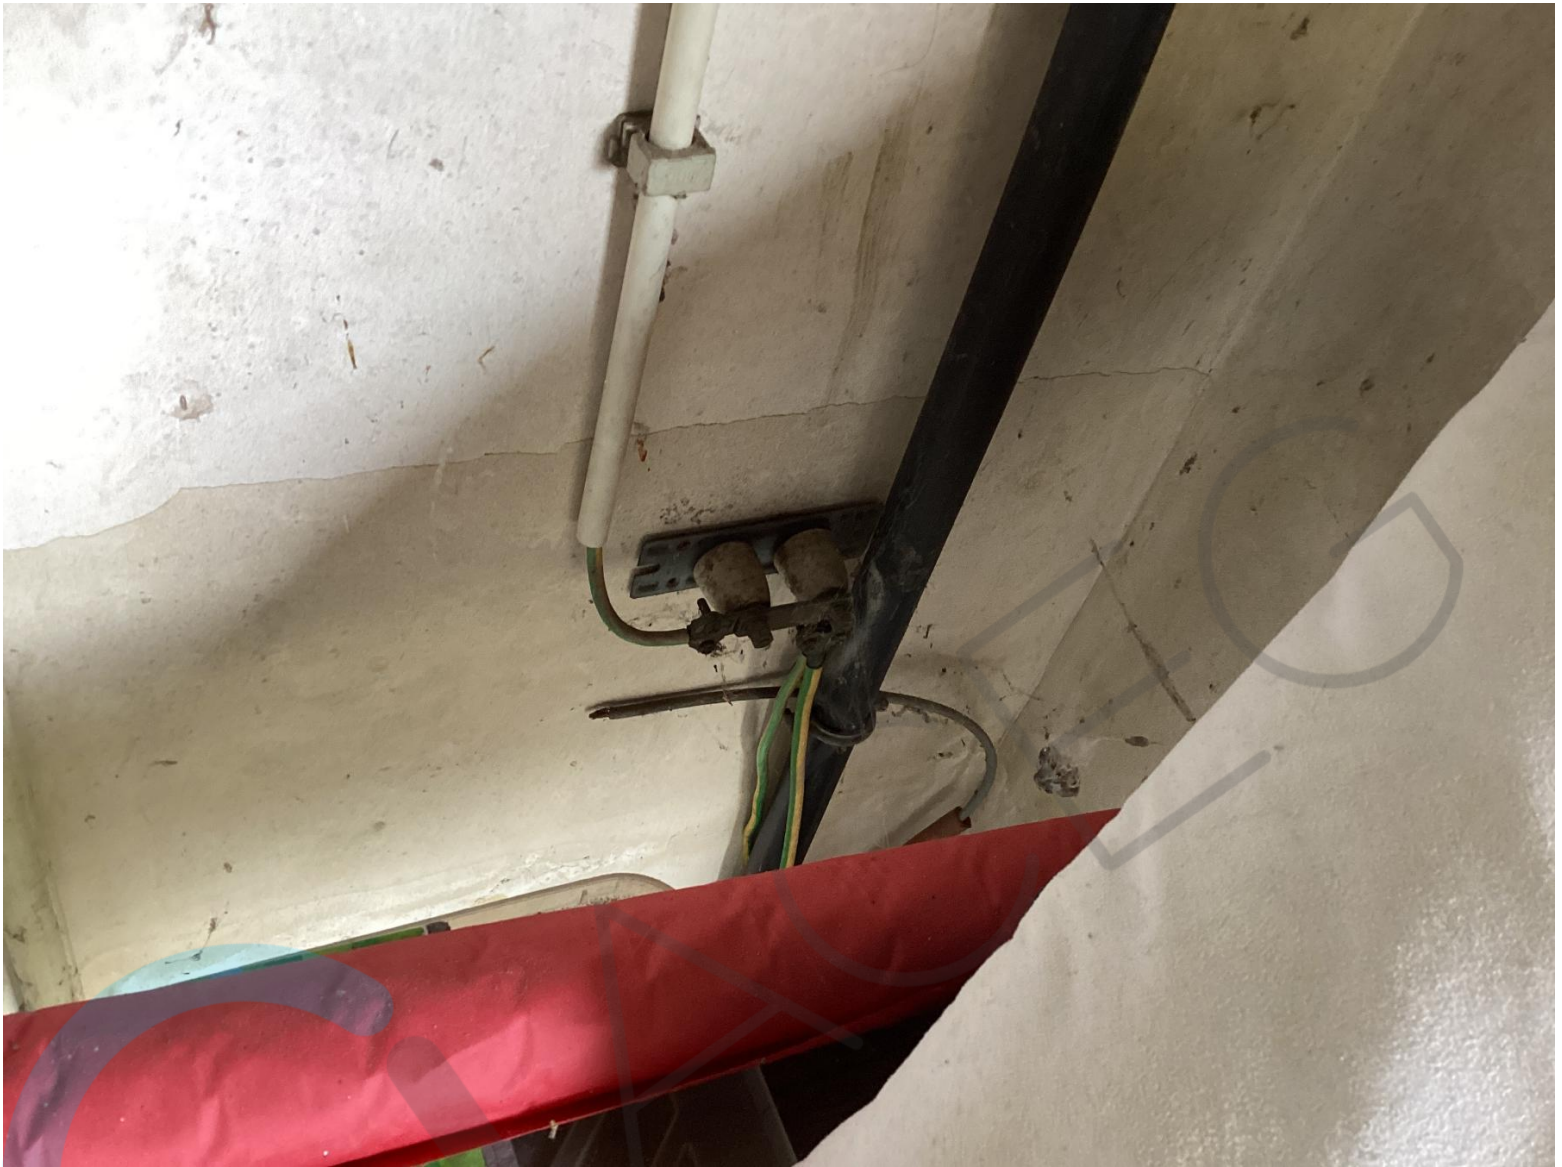
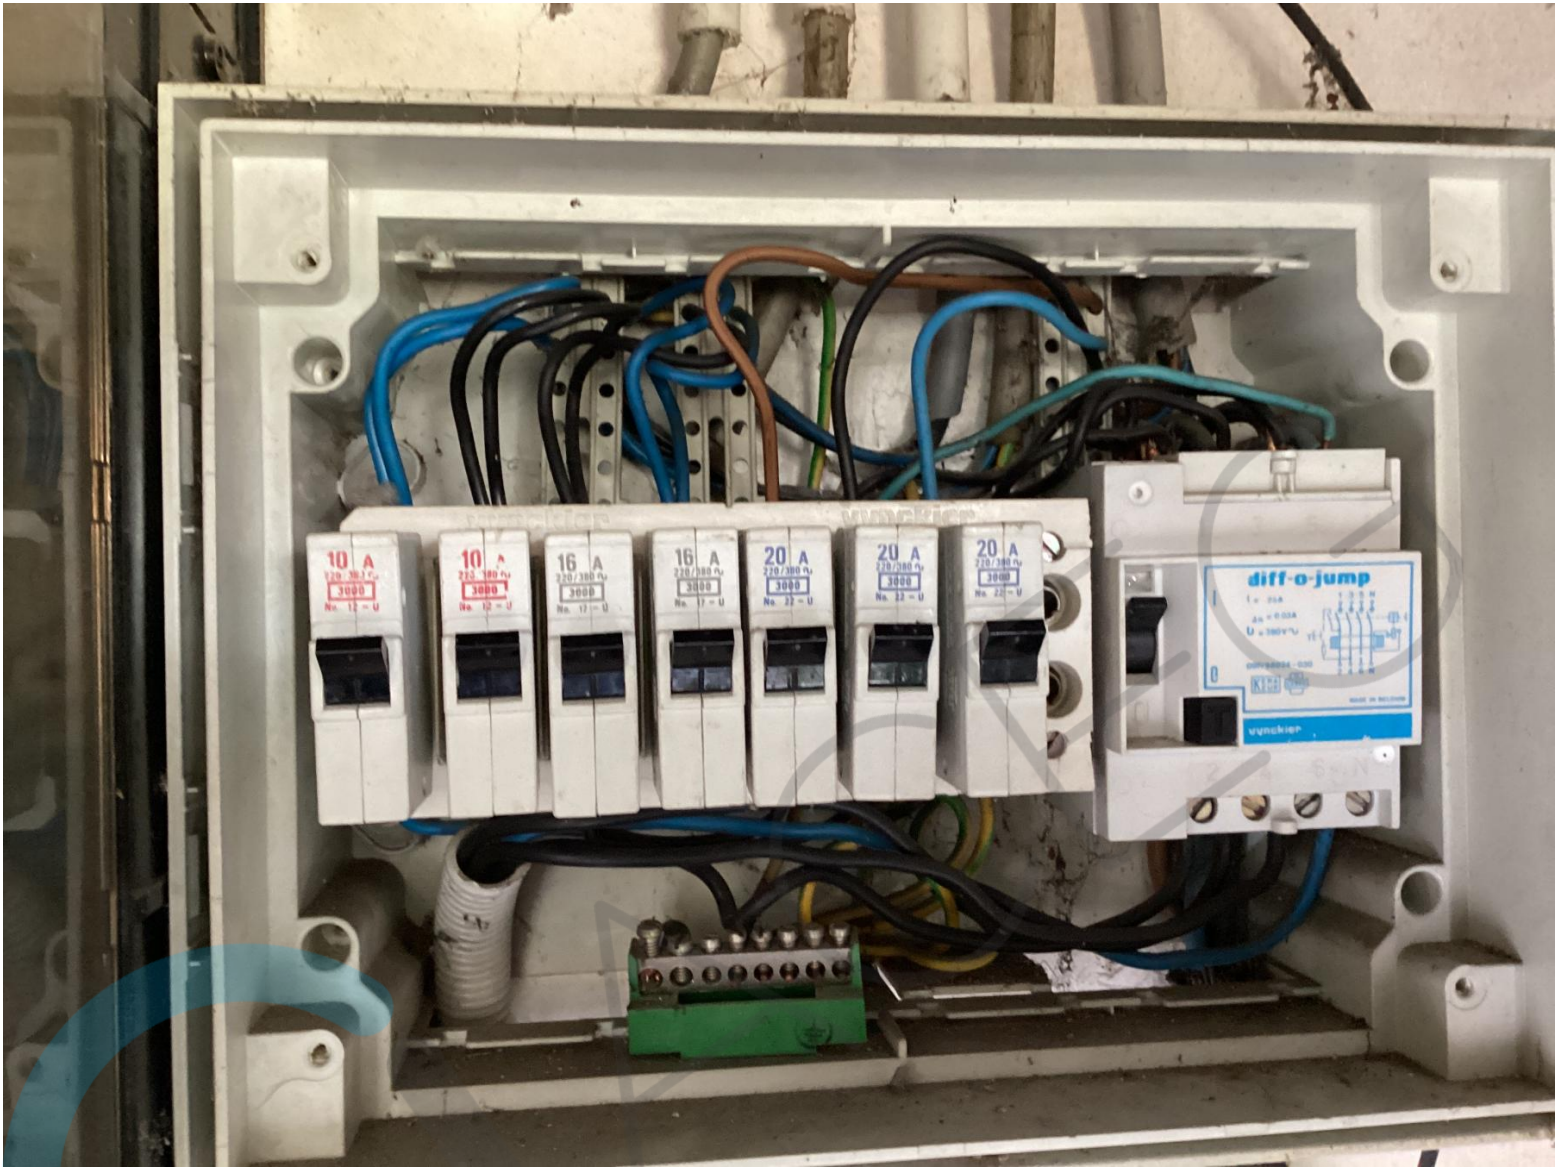
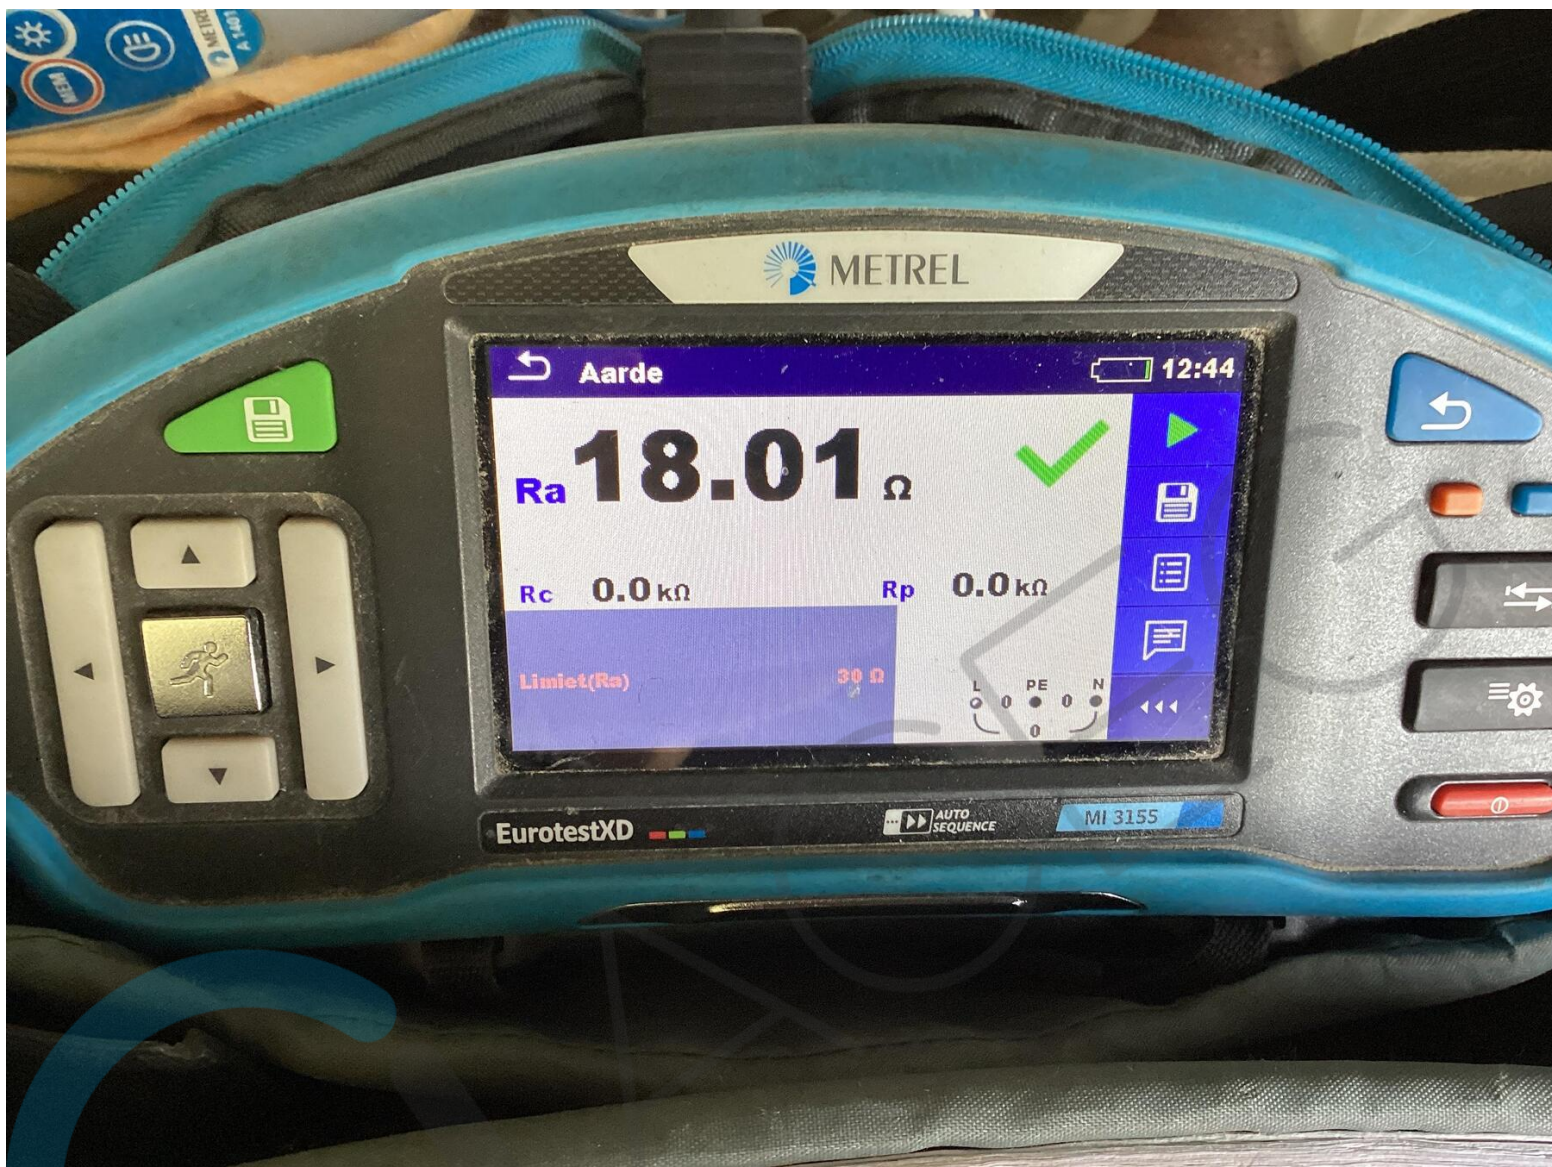
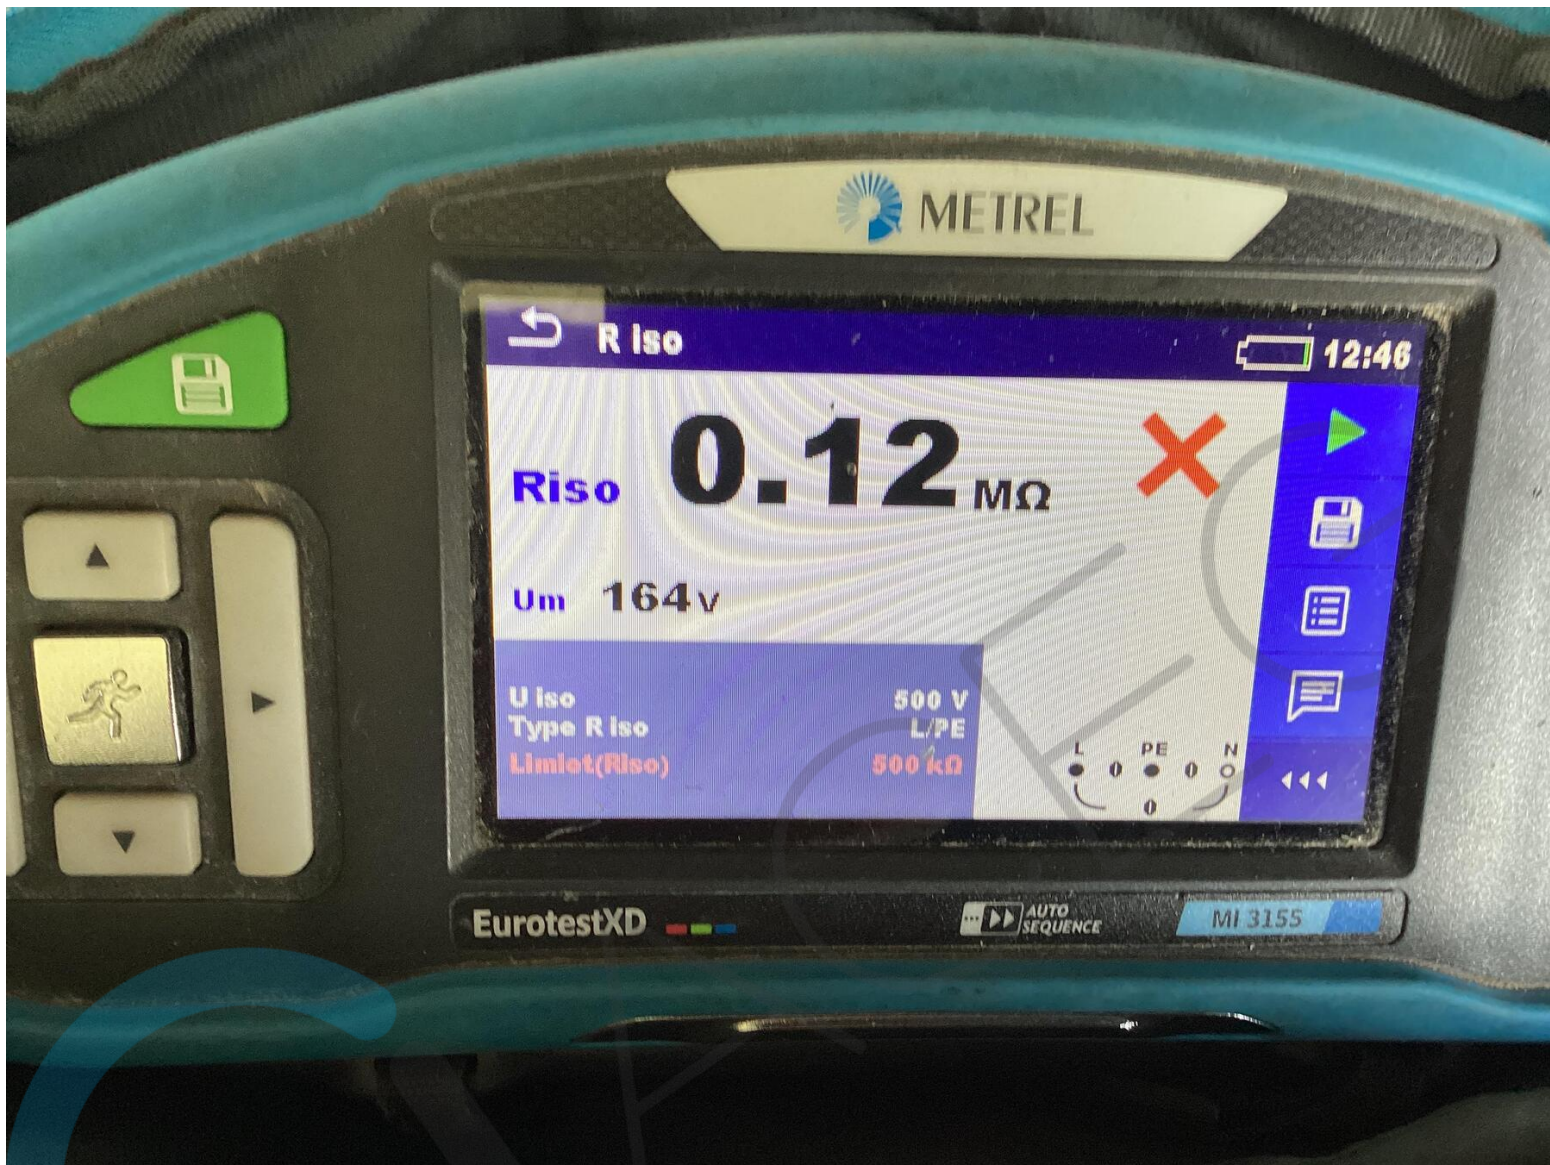
Afbeelding schakel- en verdeelbord:

Visueel nazicht (algemeen)	NOK	Directe aanraking	OK	Indirecte aanraking	NOK
Aansluitingen	NOK	schema in bijlage door Aceg vzw	NA		
Equipotentiale verbindingen	NOK	Doorsnede geleiders	OK		
Continuïteit	OK	Verlichting / toestellen	NVT

12.01 De waarde van de isolatieweerstand van één of meerdere stroombanen is kleiner dan 0,5M ohm (Boek 1 Onderafdeling 6.4.5.1.)

15.09 De genaakbare, naakte onder spanning staande delen zijn onvoldoende afgeschemd. (Boek 1 Afdeling 5.1.4. en 4.2.2.3.)

15.10 Niet gebruikte invoeringen van het verdeelbord zijn niet correct of onvoldoende afgedicht. (Boek 1 Afdeling 5.1.4. en 4.2.2.3.)

16.01 Een verzegelbare differentieelstroombeschermingsinrichting dient geplaatst te worden aan het begin van de installatie. (Boek 1 Onderafdeling 4.2.4.3.)

16.03 De nominale stroomsterkte van de algemene en/of bijkomende differentieelschakelaar dient aangepast te zijn aan de overstroombeveiliging. (Boek 1 Afdeling 4.4.1.)

16.06 De differentieelstroombeschermingsinrichtingen die worden geplaatst in huishoudelijke installaties zijn ten minste van het type A. Een differentieelstroombeschermingsinrichtingen van het type AC is niet toegelaten. (Boek 1 Onderafdeling 5.3.5.3.)

16.10 De I_{2t}-waarde (minimum 22,5 kA_{2s} bij een stroom van 3000 A) voor differentieelstroombeschermingsinrichtingen met een nominale stroom kleiner of gelijk aan 40 A is te voorzien. (Boek 1, Onderafdeling 5.3.5.5)

17.02 De smeltzekeringhouders of houders van kleine vermogensschakelaars met pennen met een sectie kleiner dan 10mm² dienen voorzien te worden van kalibreerelementen. (Boek 1 Onderafdeling 5.3.5.5.A.)

De elektrische installatie voldoet niet aan de voorschriften van het KB 08/09/2019 - AREI Boek 1. Een aanvullend bezoek moet door hetzelfde organisme worden uitgevoerd vóór 20/3/2025. De werken, nodig om de tijdens het controlebezoek vastgestelde inbreuken te doen verdwijnen, moeten zonder vertraging worden uitgevoerd en alle gepaste maatregelen worden genomen opdat, indien de installatie in dienst blijft, deze inbreuken geen gevaar vormen voor de personen of goederen.
