# Asbestinventarisatetest

Jehennestraat 5, 3770 Riemst

Attestnummer : 20240315-000138.000

Uitgegeven op : 15.03.2024

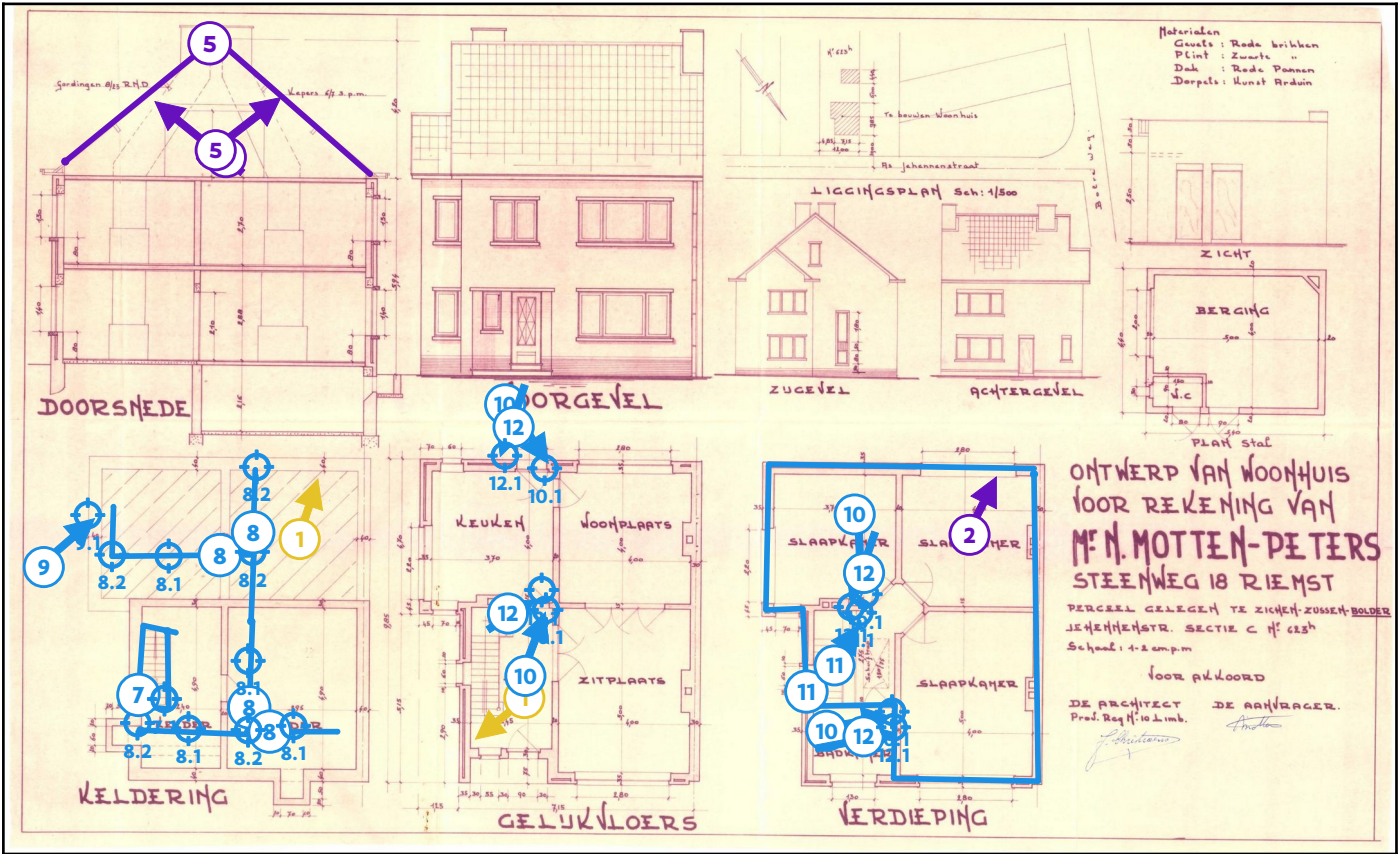
# Plan 1.1: volledige woning

Beschrijving	Type	Actie
1. bakeliet	Asbestmateriaal	Zorgvuldig beheren
2. natuurstenen vensterbanken	Advies	-
5. kale pannen	Advies	-
7. vinyl keldertrap	Geen asbest	-
7.1 Code: 4-vinyl 1	Puntmonster	-
8. leidingisolatie kelder (bocht en recht)	Geen asbest	-
8.1 Code: 6-leiding R	Mengmonster	-
8.2 Code: 7-leiding B	Mengmonster	-
9. mastiek oude vensters	Geen asbest	-

9.1 Code: 3-mastiek	Mengmonster	-
10. muurpleister	Geen asbest	-
10.1 Code: 1-muur	Mengmonster	-
11. oude vinyl	Geen asbest	-
11.1 Code: 5-vinyl 2	Puntmonster	-
12. plafondpleister	Geen asbest	-
12.1 Code: 2-plafond	Mengmonster	-

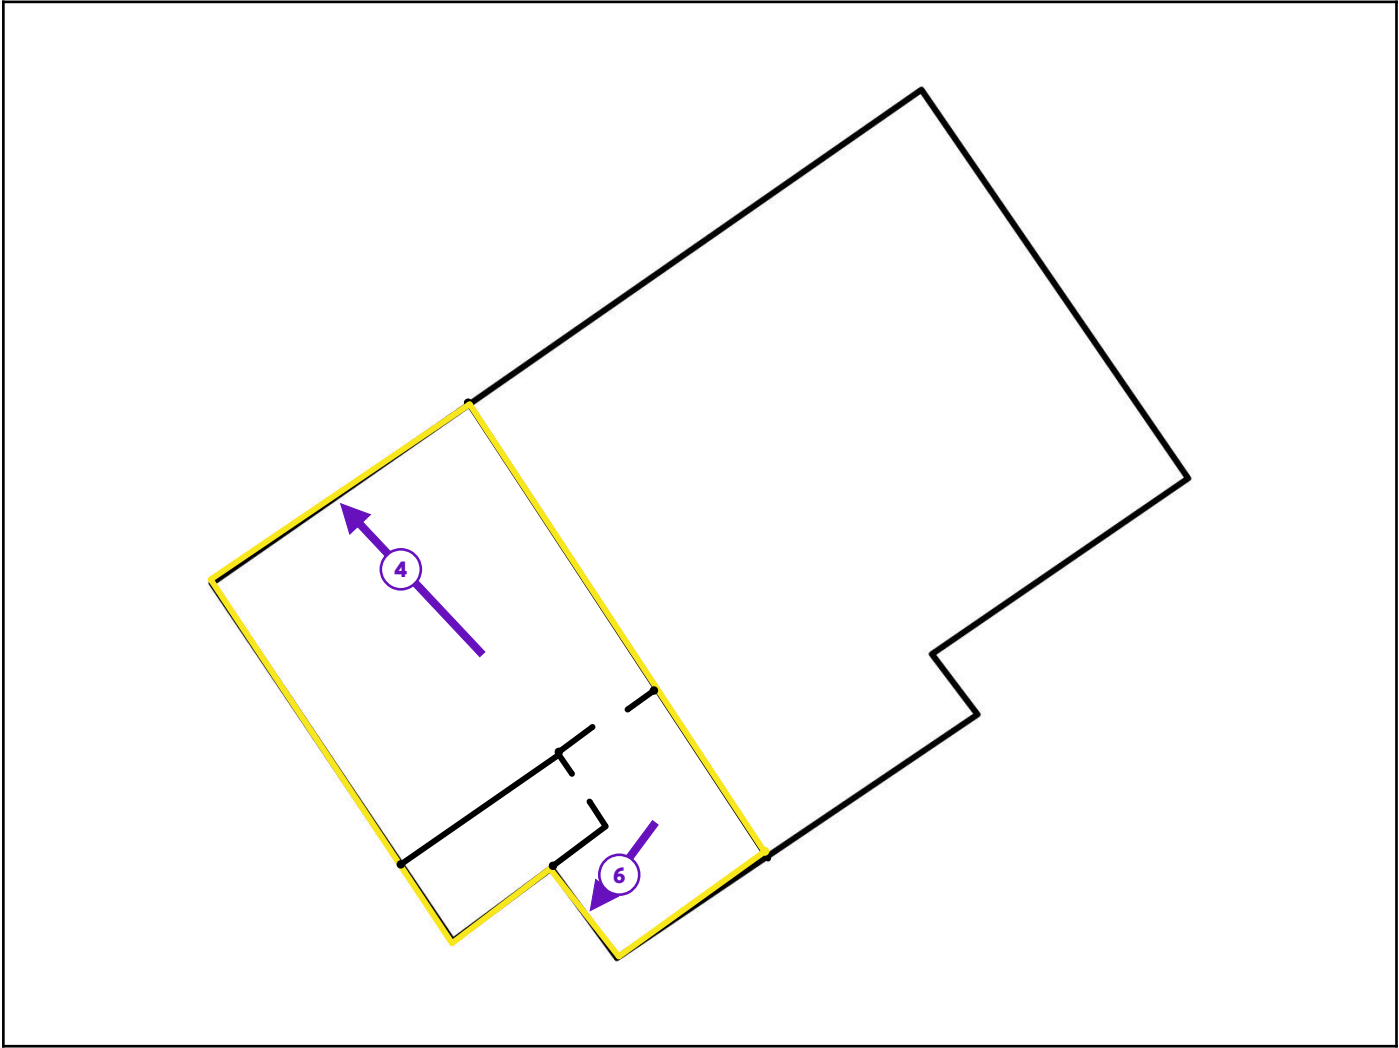
# Plan 1.2: bijbouw

Beschrijving	Type	Actie
4. tegels keuken	Advies	-
6. kitlijm nieuwe vensters en achterdeur	Advies	-

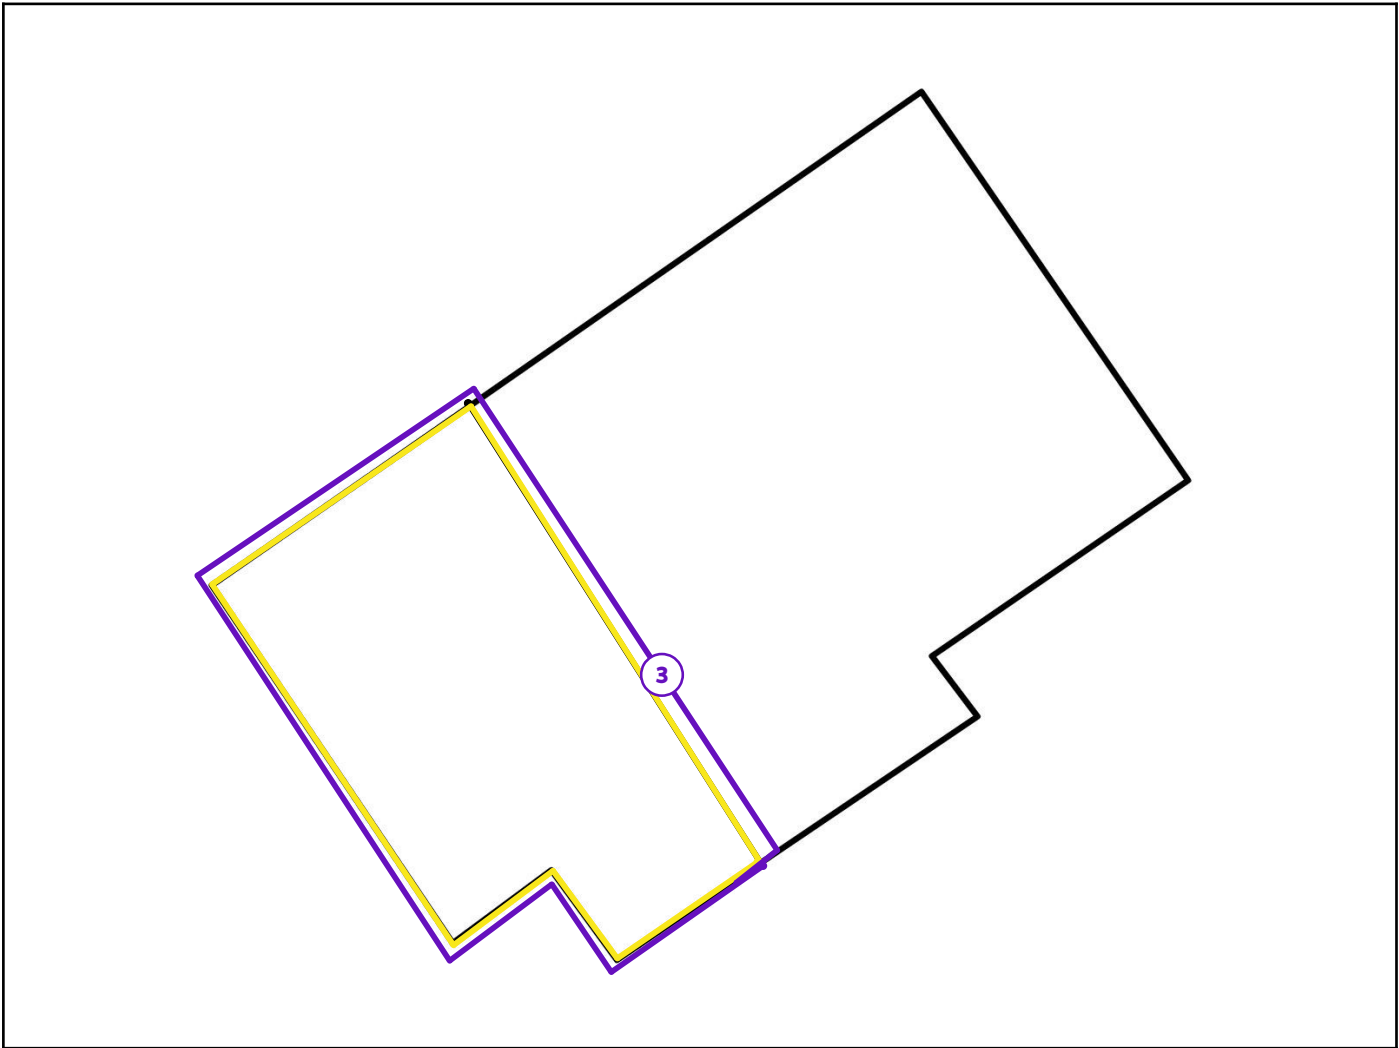
### Plan 1.3: bijbouw plat dak

Beschrijving	Type	Actie
3. EPDM	Advies	-
