# Asbestinventarisatetest

Koninksemstraat 162, 3700 Tongeren

Attestnummer : 20240327-000117.000

Uitgegeven op : 27.03.2024

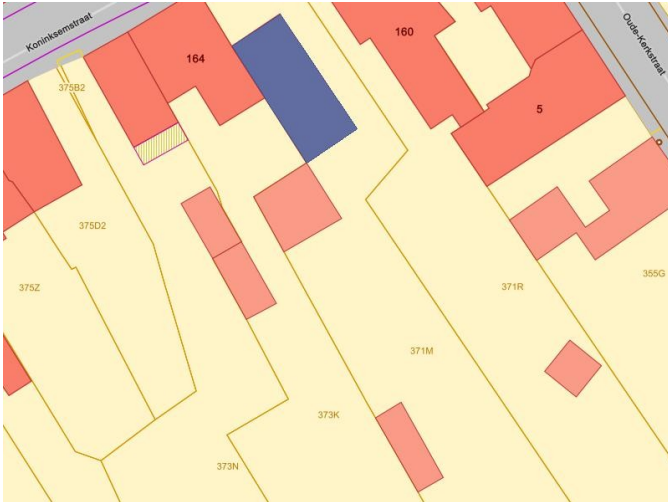
# Zone 1: Hoofdgebouw

- 0 Asbestmaterialen
- 0 Beperkingen
- 0 Uitsluitingen
- 0 Roerende goederen
- 0 Puin, steenslag, (water)bodem
- 6 Adviezen**
- 3 Geen asbest**

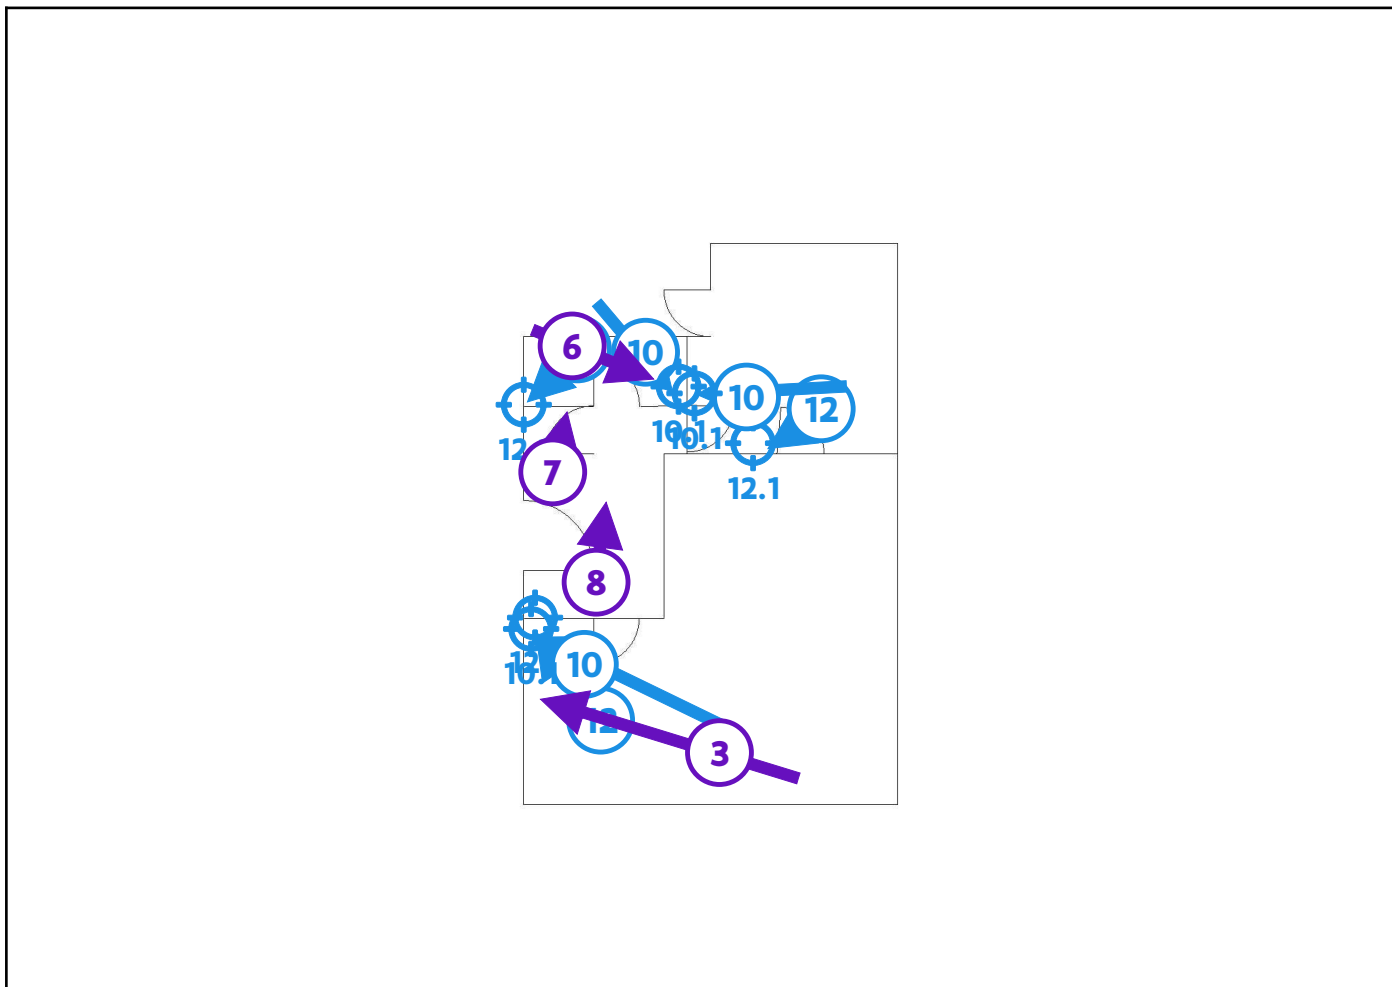
## Plan 1.1: gelijkvloers

Beschrijving	Type	Actie
3. kitlijm nieuwe vensters	Advies	-
6. leidingisolatie	Advies	-
7. muurtegels	Advies	-
8. vloertegels	Advies	-
10. plafondpleister	Geen asbest	-
10.1 Code: 2-plafond	Mengmonster	-
12. muurpleister	Geen asbest	-

12.1 Code: 1-muur	Mengmonster	-
-------------------	-------------	---

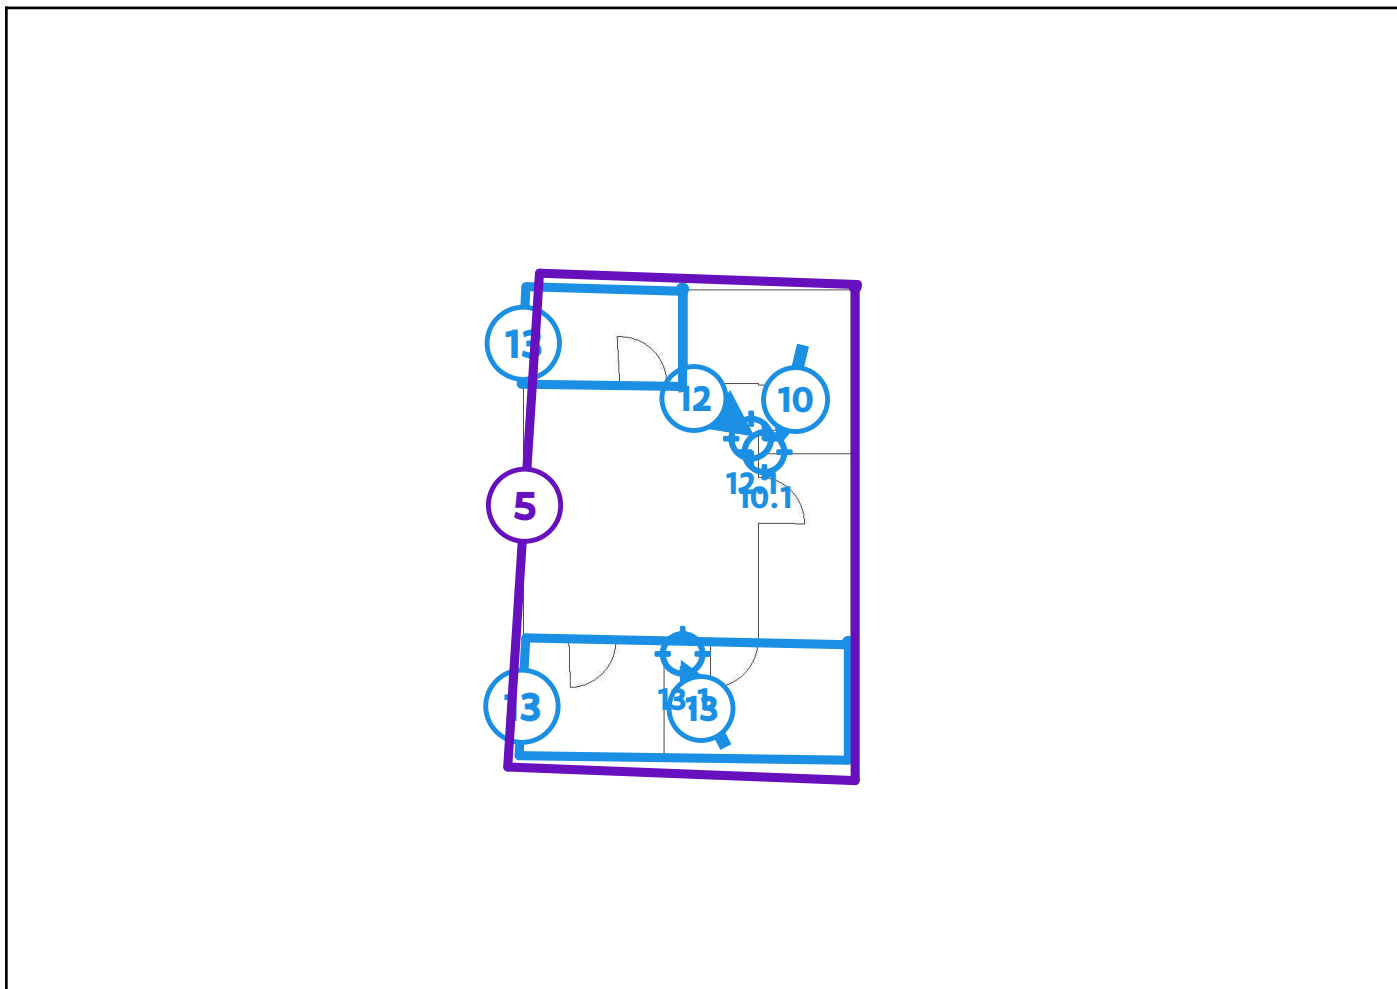
## Plan 1.2: 1ste verdieping

Beschrijving	Type	Actie
5. valse plafonds	Advies	-
10. plafondpleister	Geen asbest	-
10.1 Code: 2-plafond	Mengmonster	-
12. muurpleister	Geen asbest	-
12.1 Code: 1-muur	Mengmonster	-
13. vinyl slaapkamers	Geen asbest	-
13.1 Code: 3-vinyl	Puntmonster	-

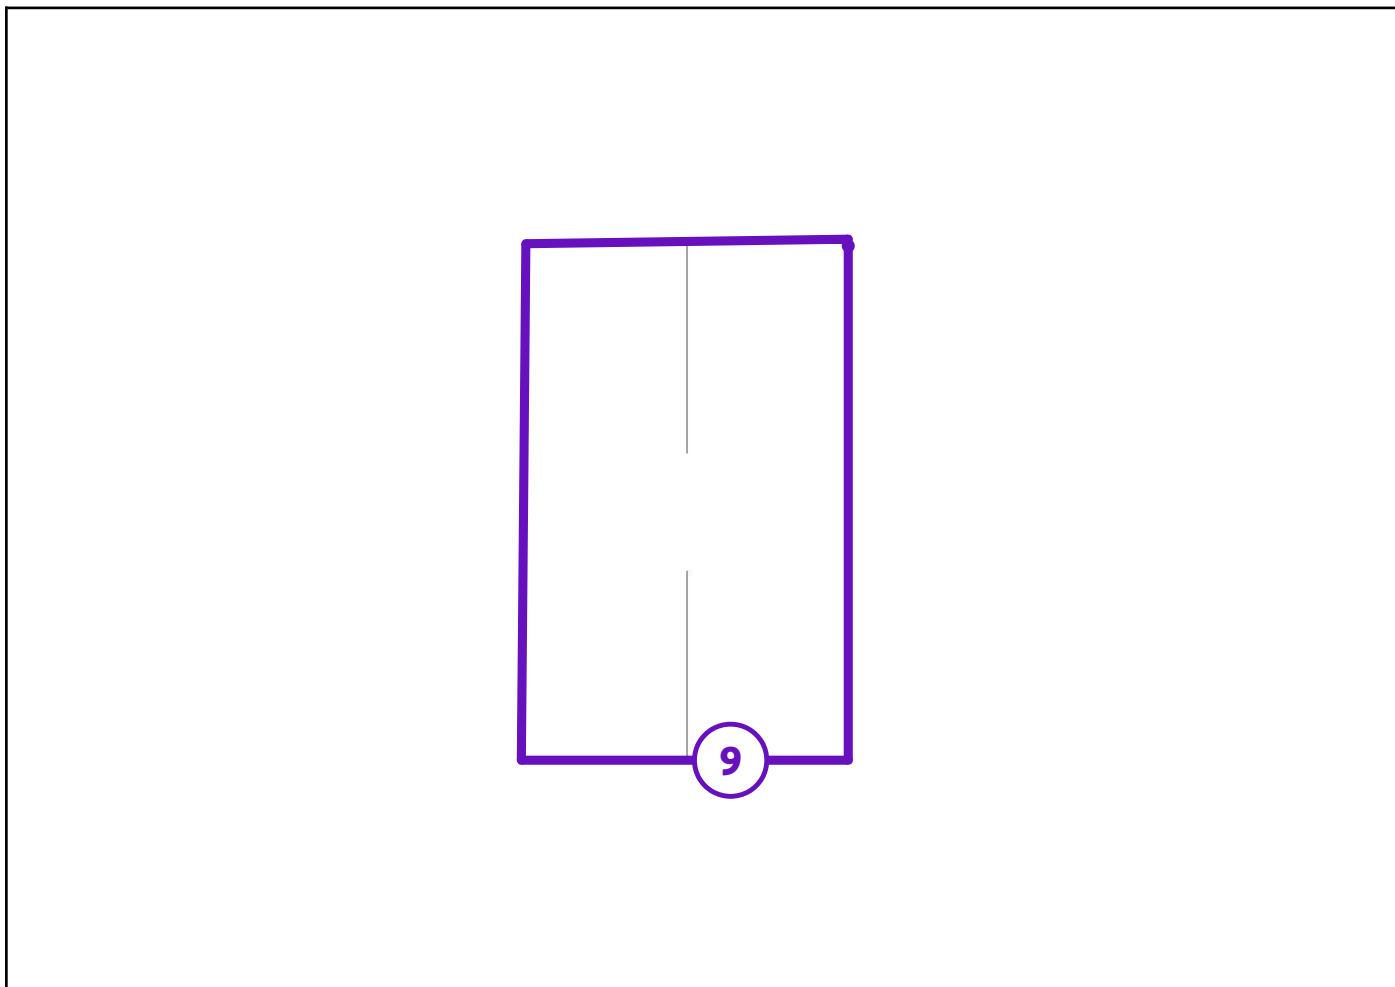
## Plan 1.3: zolder

Beschrijving	Type	Actie
9. kale pannen	Advies	-

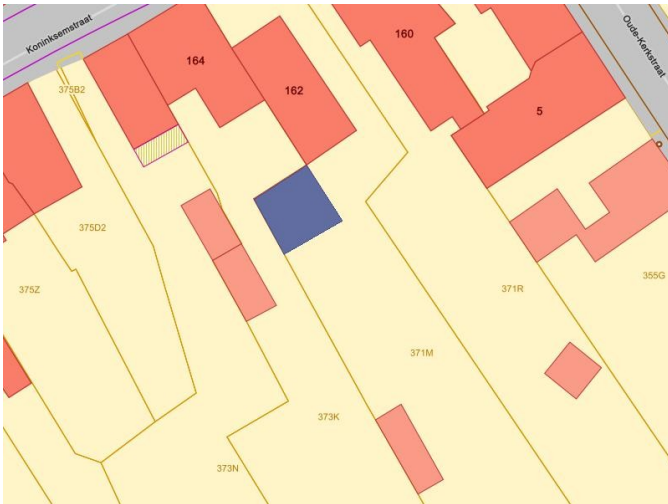
## Zone 2: Bijgebouw

- 0 Asbestmaterialen
- 0 Beperkingen
- 0 Uitsluitingen
- 0 Roerende goederen
- 0 Puin, steenslag, (water)bodem
- 1 Adviezen
- 1 Geen asbest

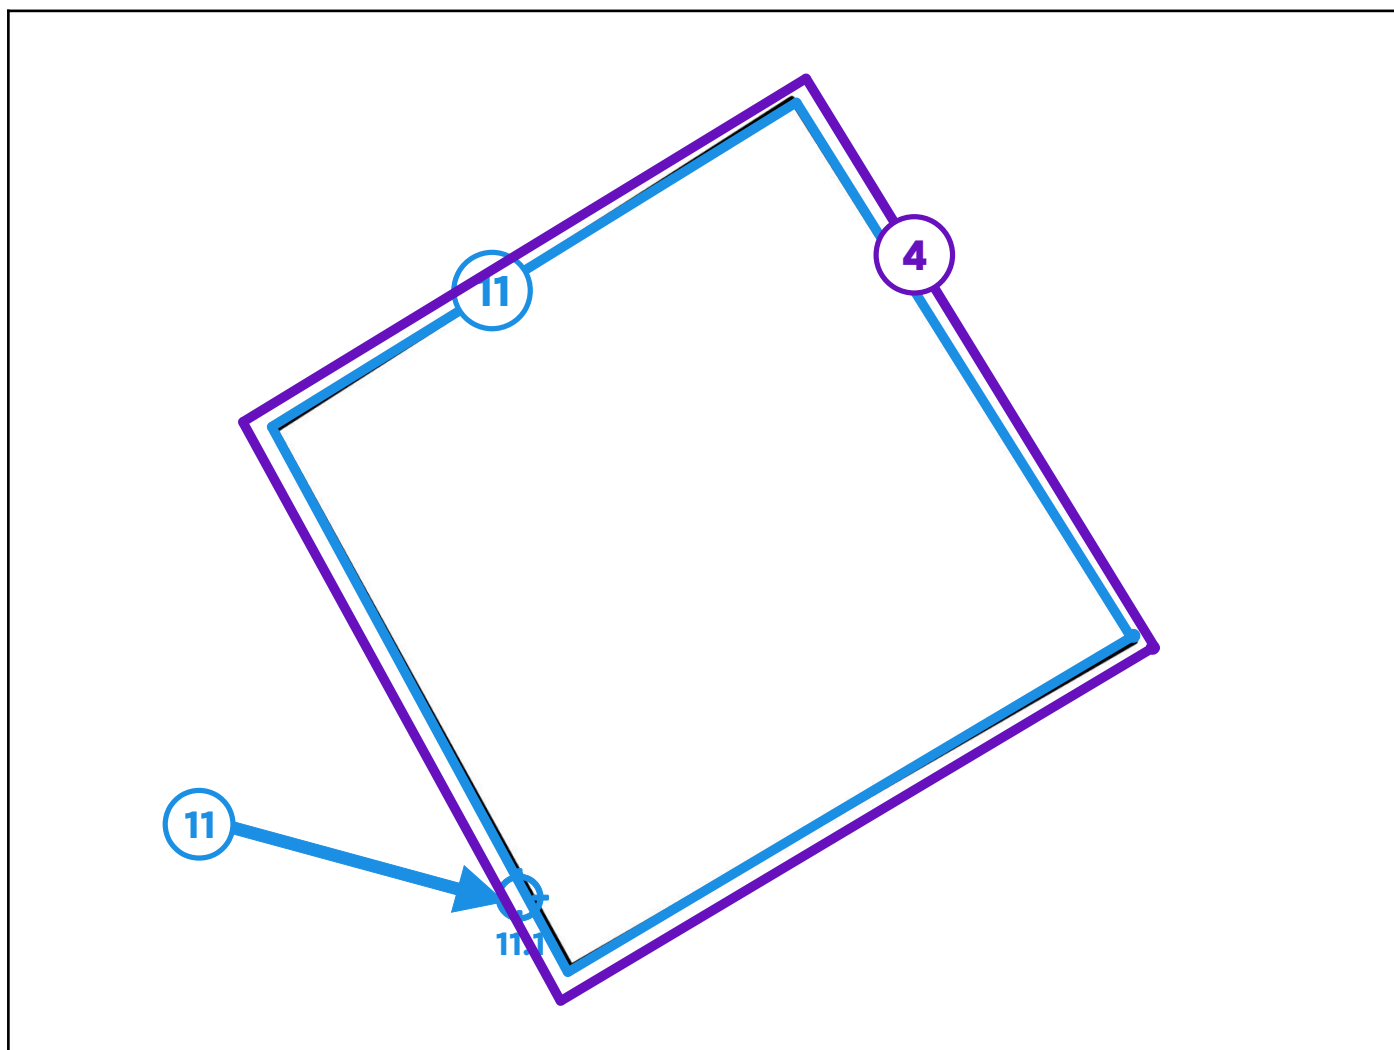
## Plan 2.1: garage

Beschrijving	Type	Actie
4. lagen roofing	Advies	-
11. roofing	Geen asbest	-
11.1 Code: 4-roofing	Puntmonster	-
